# Valtuutetun sähkötarkastajan havainnot ja sähkölaitteistojen tarkastuksilta ja palonsyöntutkinnasta

Reijo Lintula, RTL-Palvelut Oy

SUOMEN PALOINSINÖÖRIYHDISTYS RY 8.11.2016

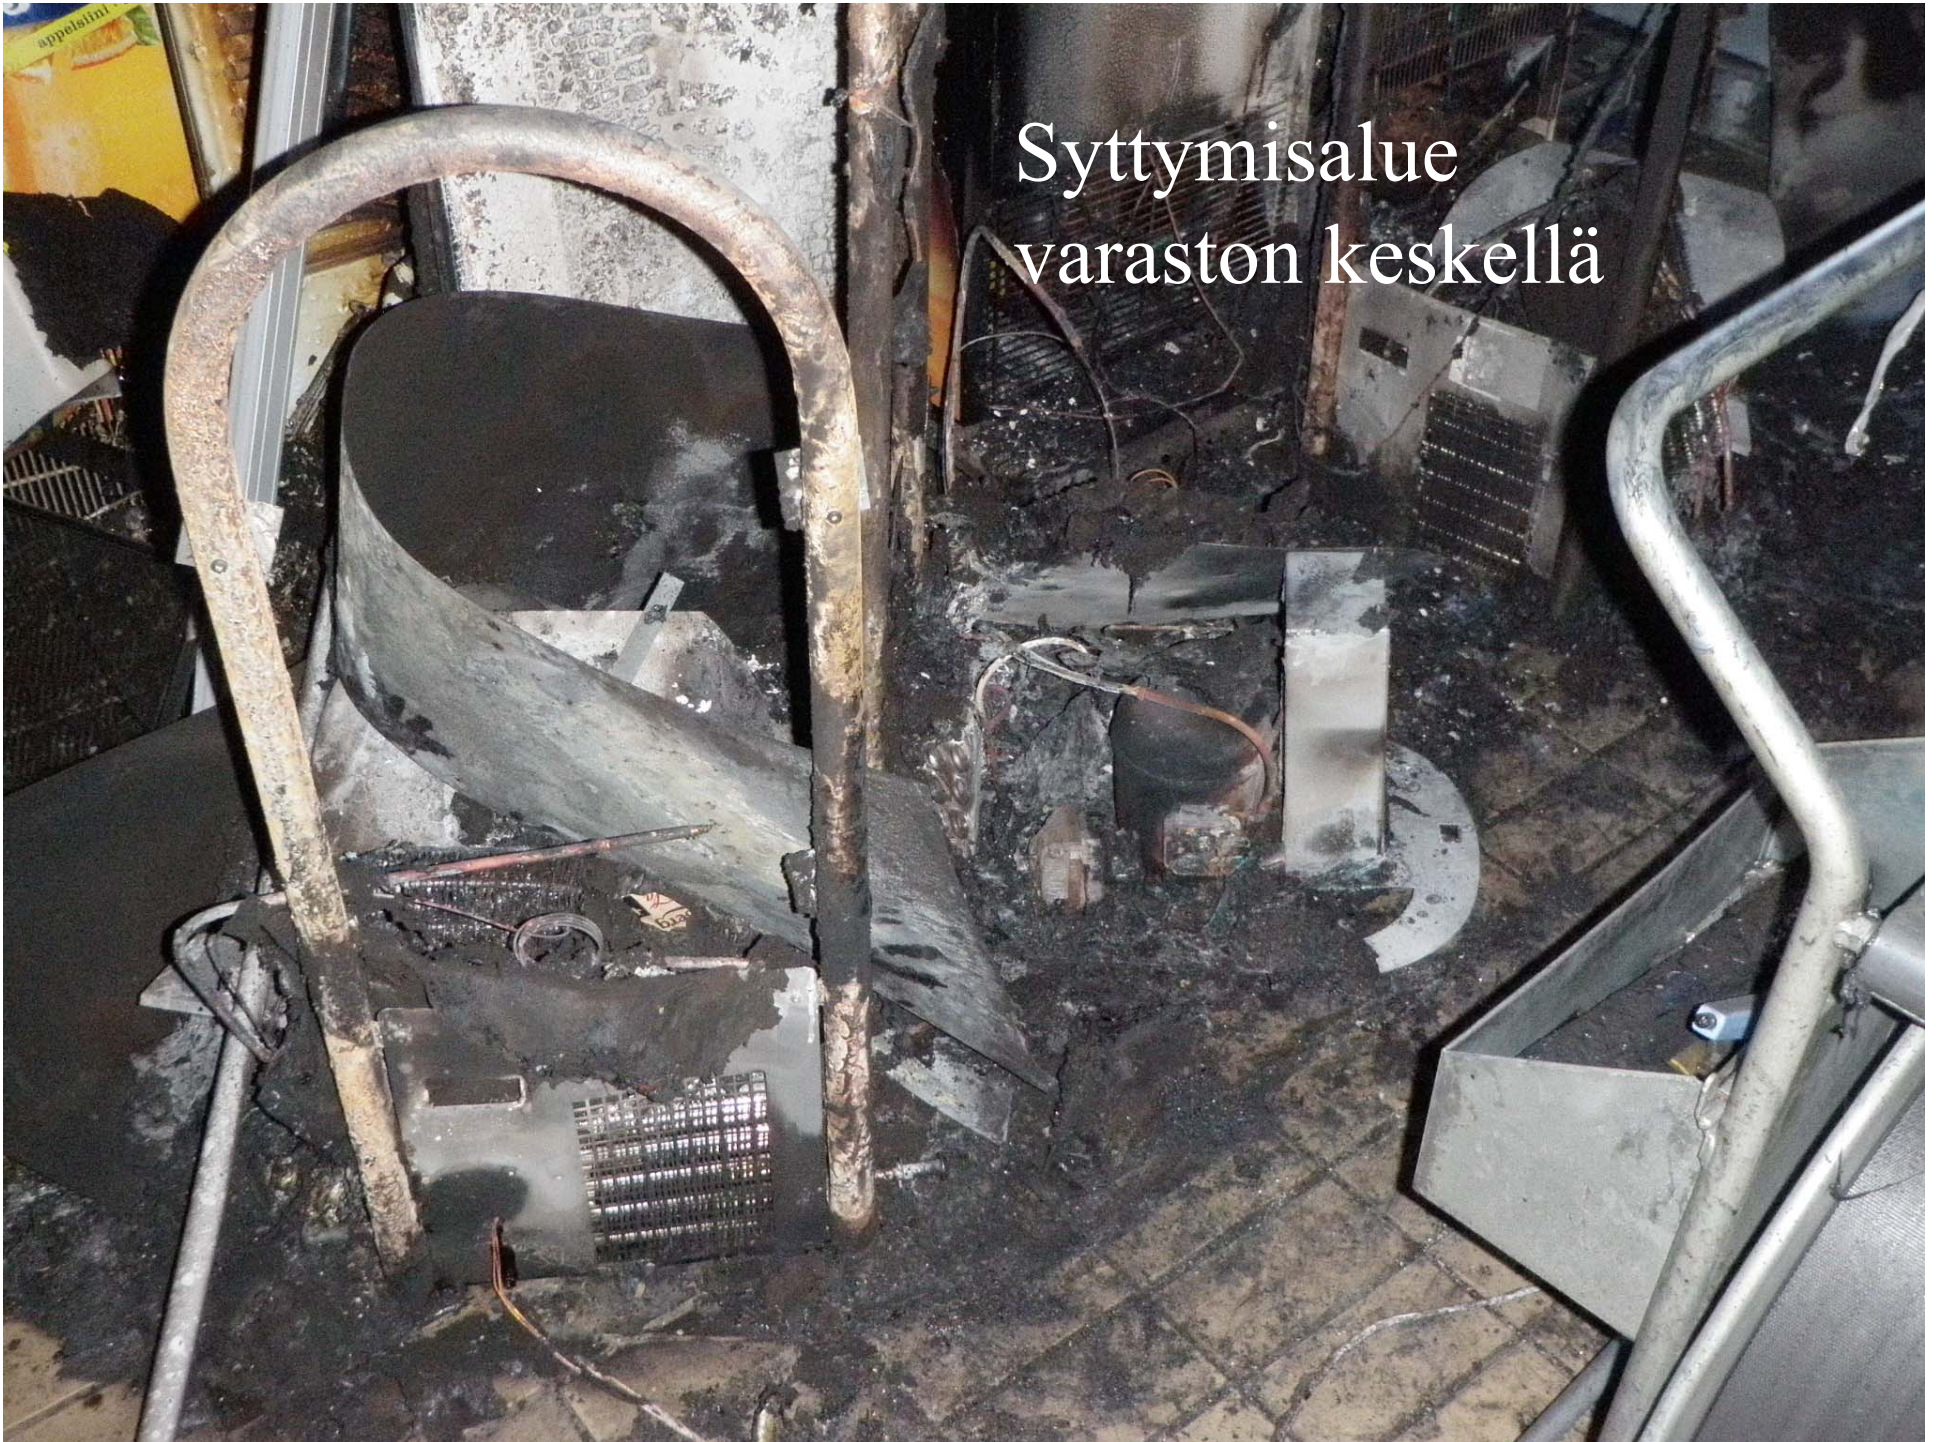
Syttymisalue  
varaston keskellä

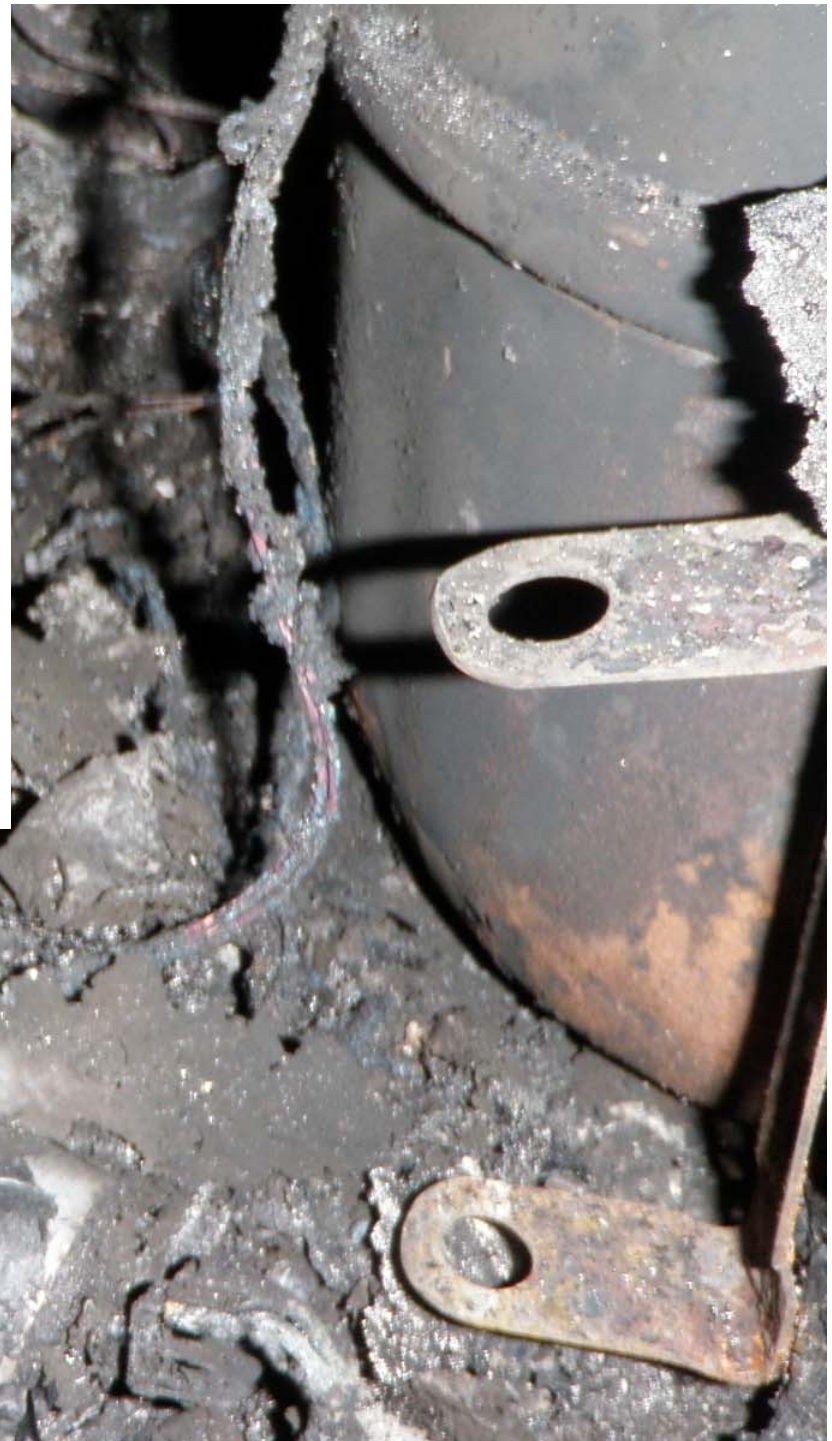
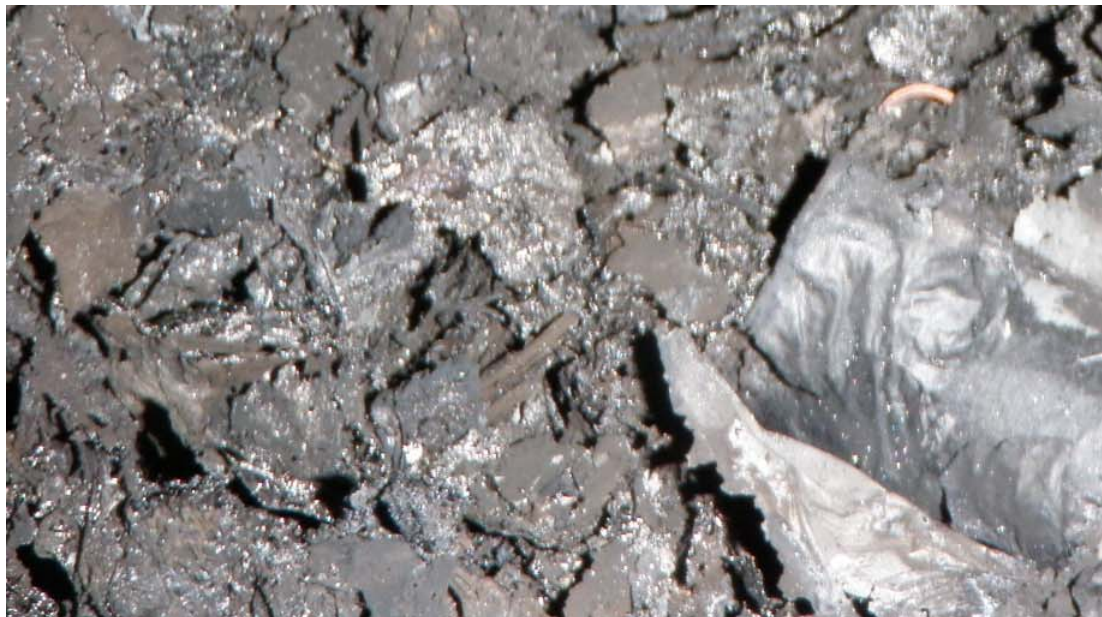
Ground Komponentit, jotka täältä pitäisi löytyä...

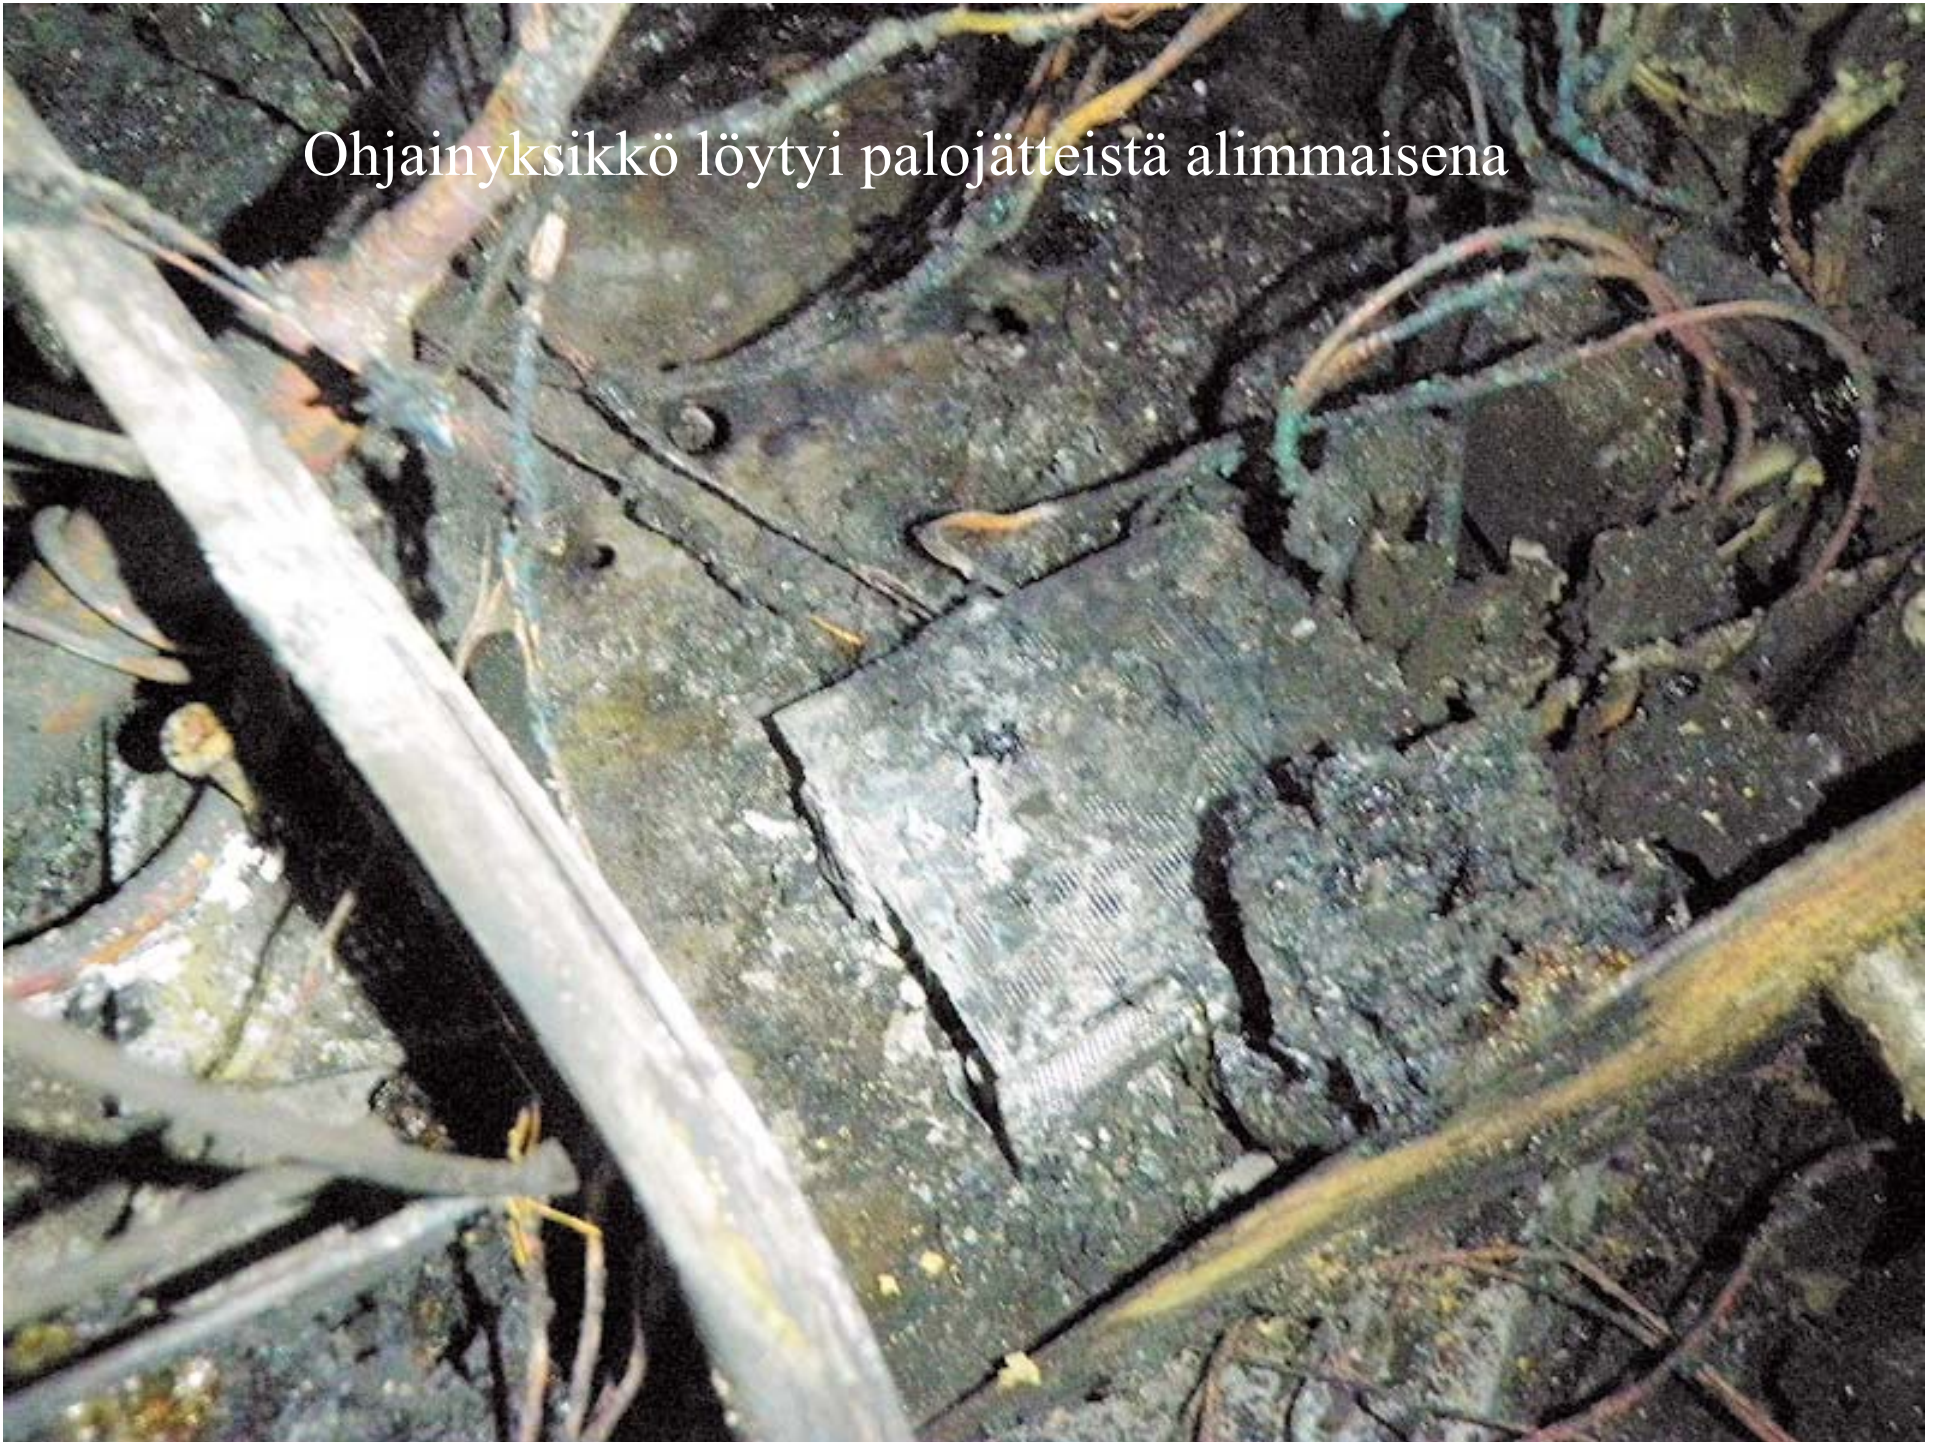
Ohjainyksikkö löytyi palojätteistä alimmaisena

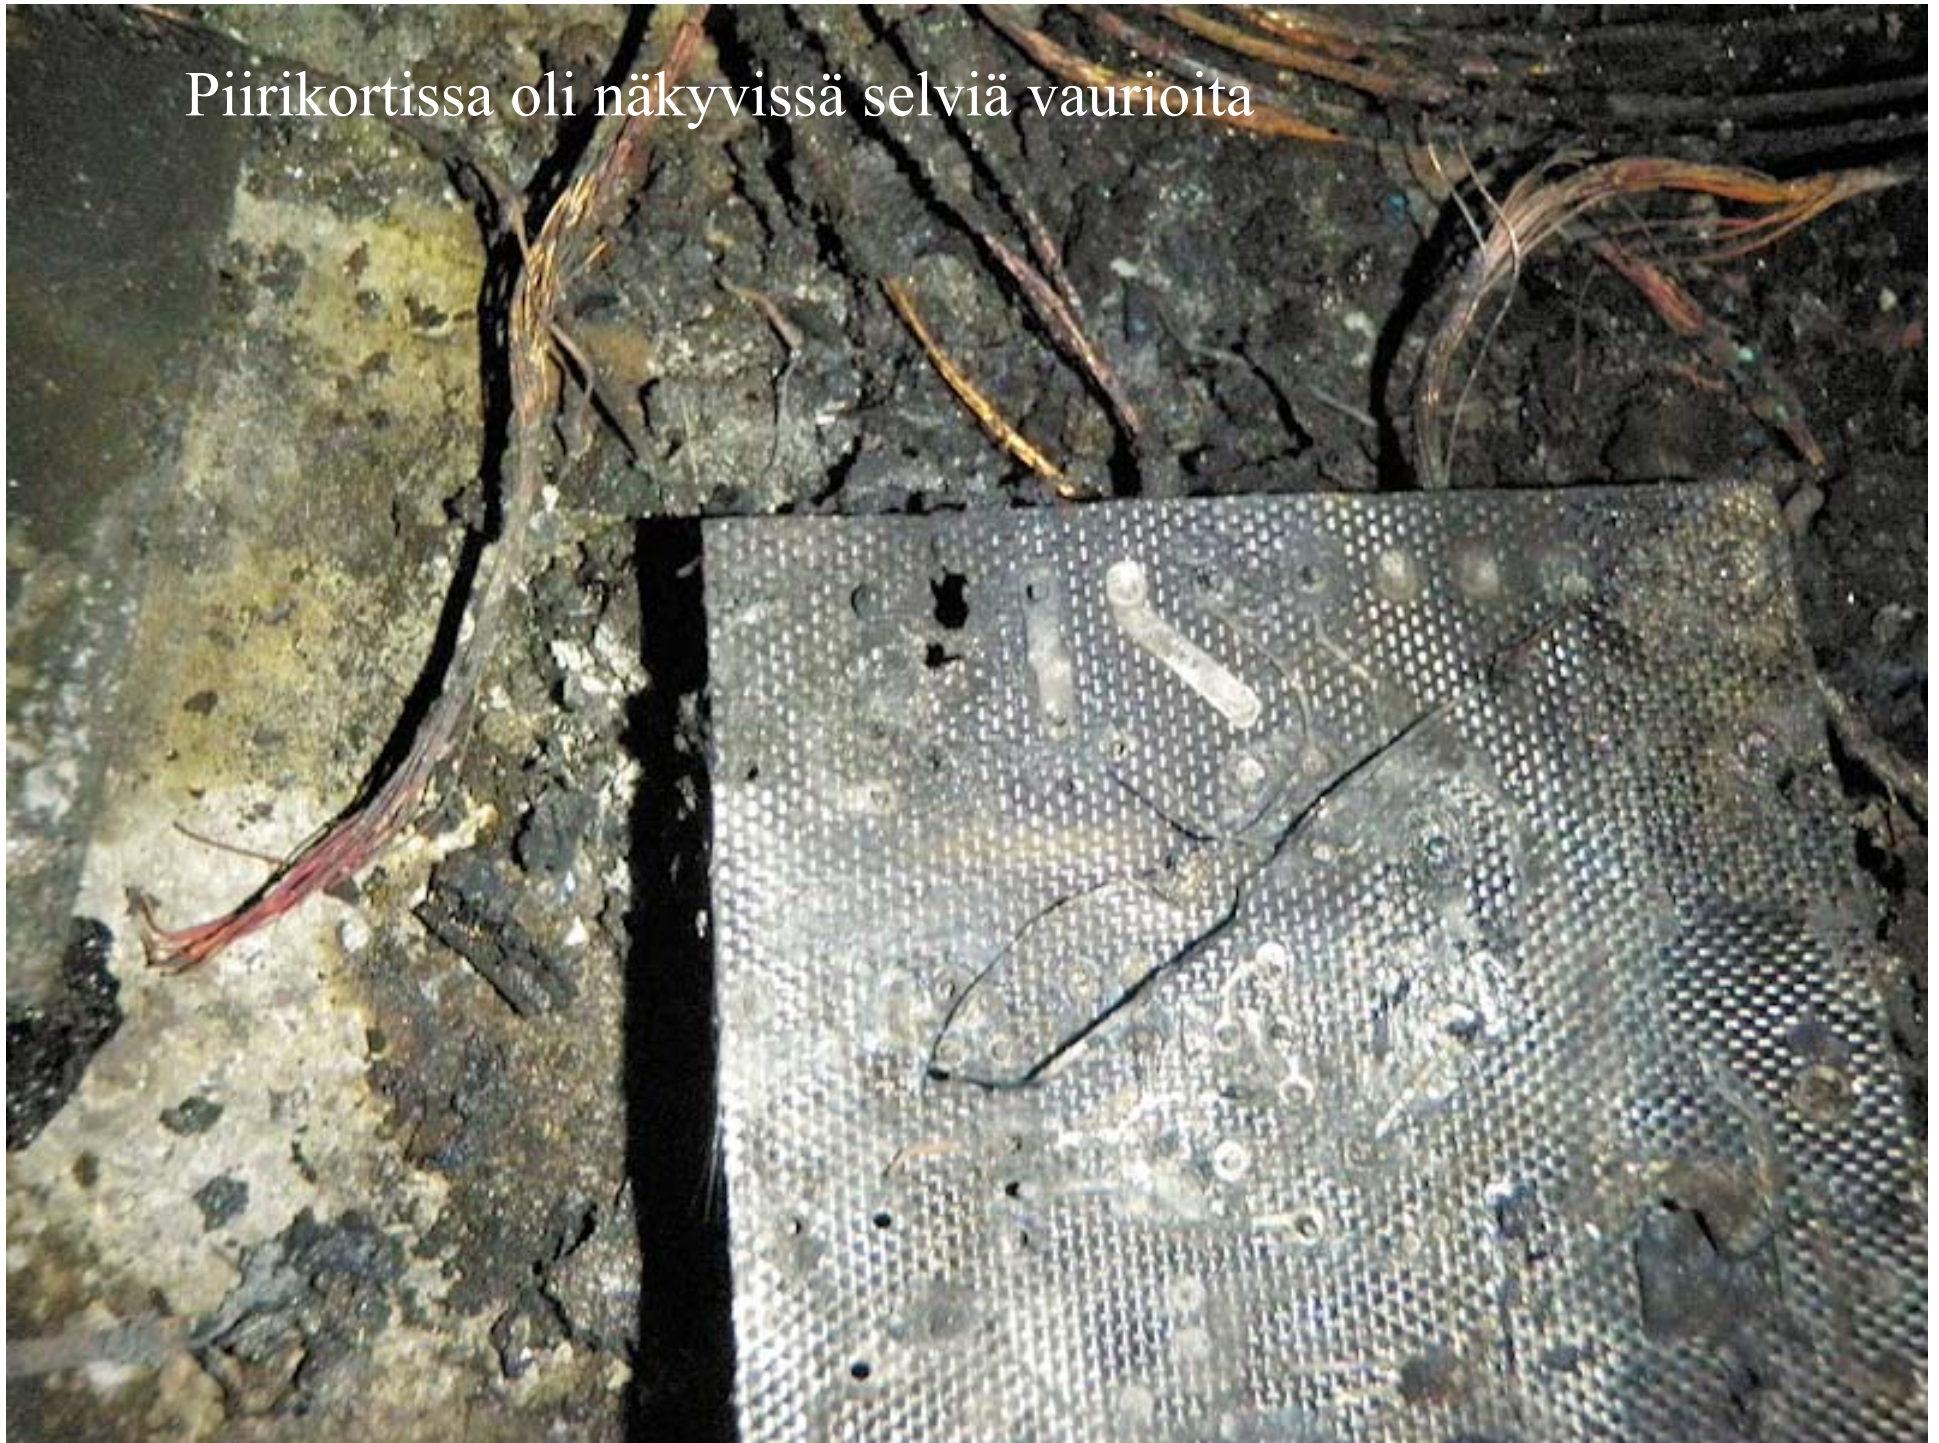
Piirikortissa oli näkyvissä selviä vaurioita

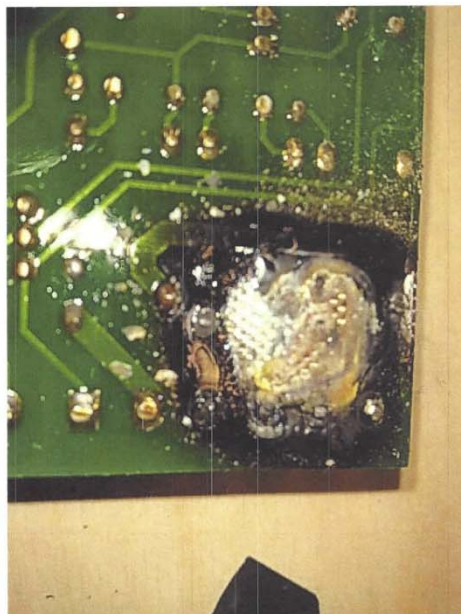
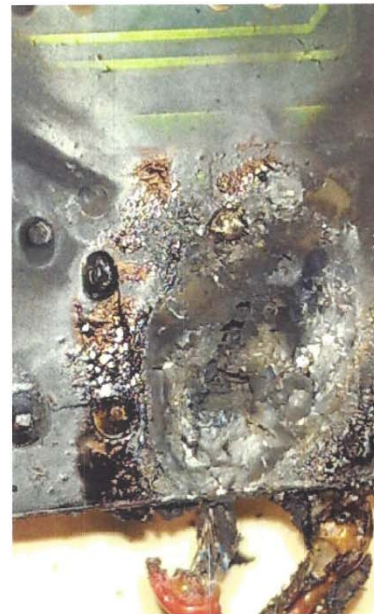
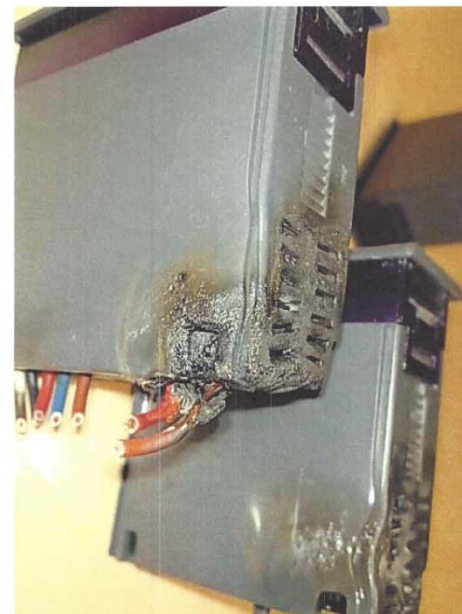
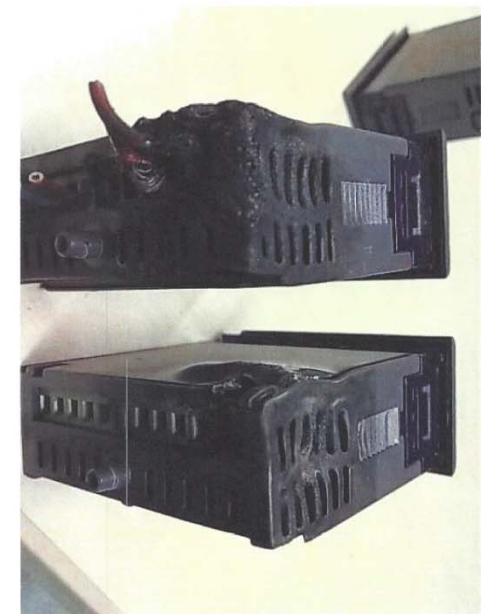
Huoltohenkilökunnan kuva-arkistosta:

- ❖ Laitteita on toimitettu noin 4000 kpl vuosien 2002-2005 välisenä aikana asiakkaille
- ❖ Huollon tiedossa on useita ”savua pölläytelleitä” laitteita aiemmilta vuosilta
- ❖ Vika on ollut aina laitteen ohjausyksikössä
- ❖ Huollon mukaan vika oli aina samassa paikassa
- ❖ Syynä aiemmin epäilty löysää liitosta, sen aiheuttamaa kuumaa kohtaa ja juotosten sulamista tästä syystä
- ❖ Komponentti on yleiskäyttöinen termostaatti, jota käytetään varmasti monissa muissakin kylmälaitteissa

- ❖ Komponentin vaihto ja siinä kaikki.
- ❖ Huollon näkemystä vaarasta ei otettu tosissaan.
- ❖ Asiasta on joskus reklamoitu laitetoimittajaa, joka ei tutkimuksissaan ole saanut komponenttia syttymään ”edes puhalluslampulla”.

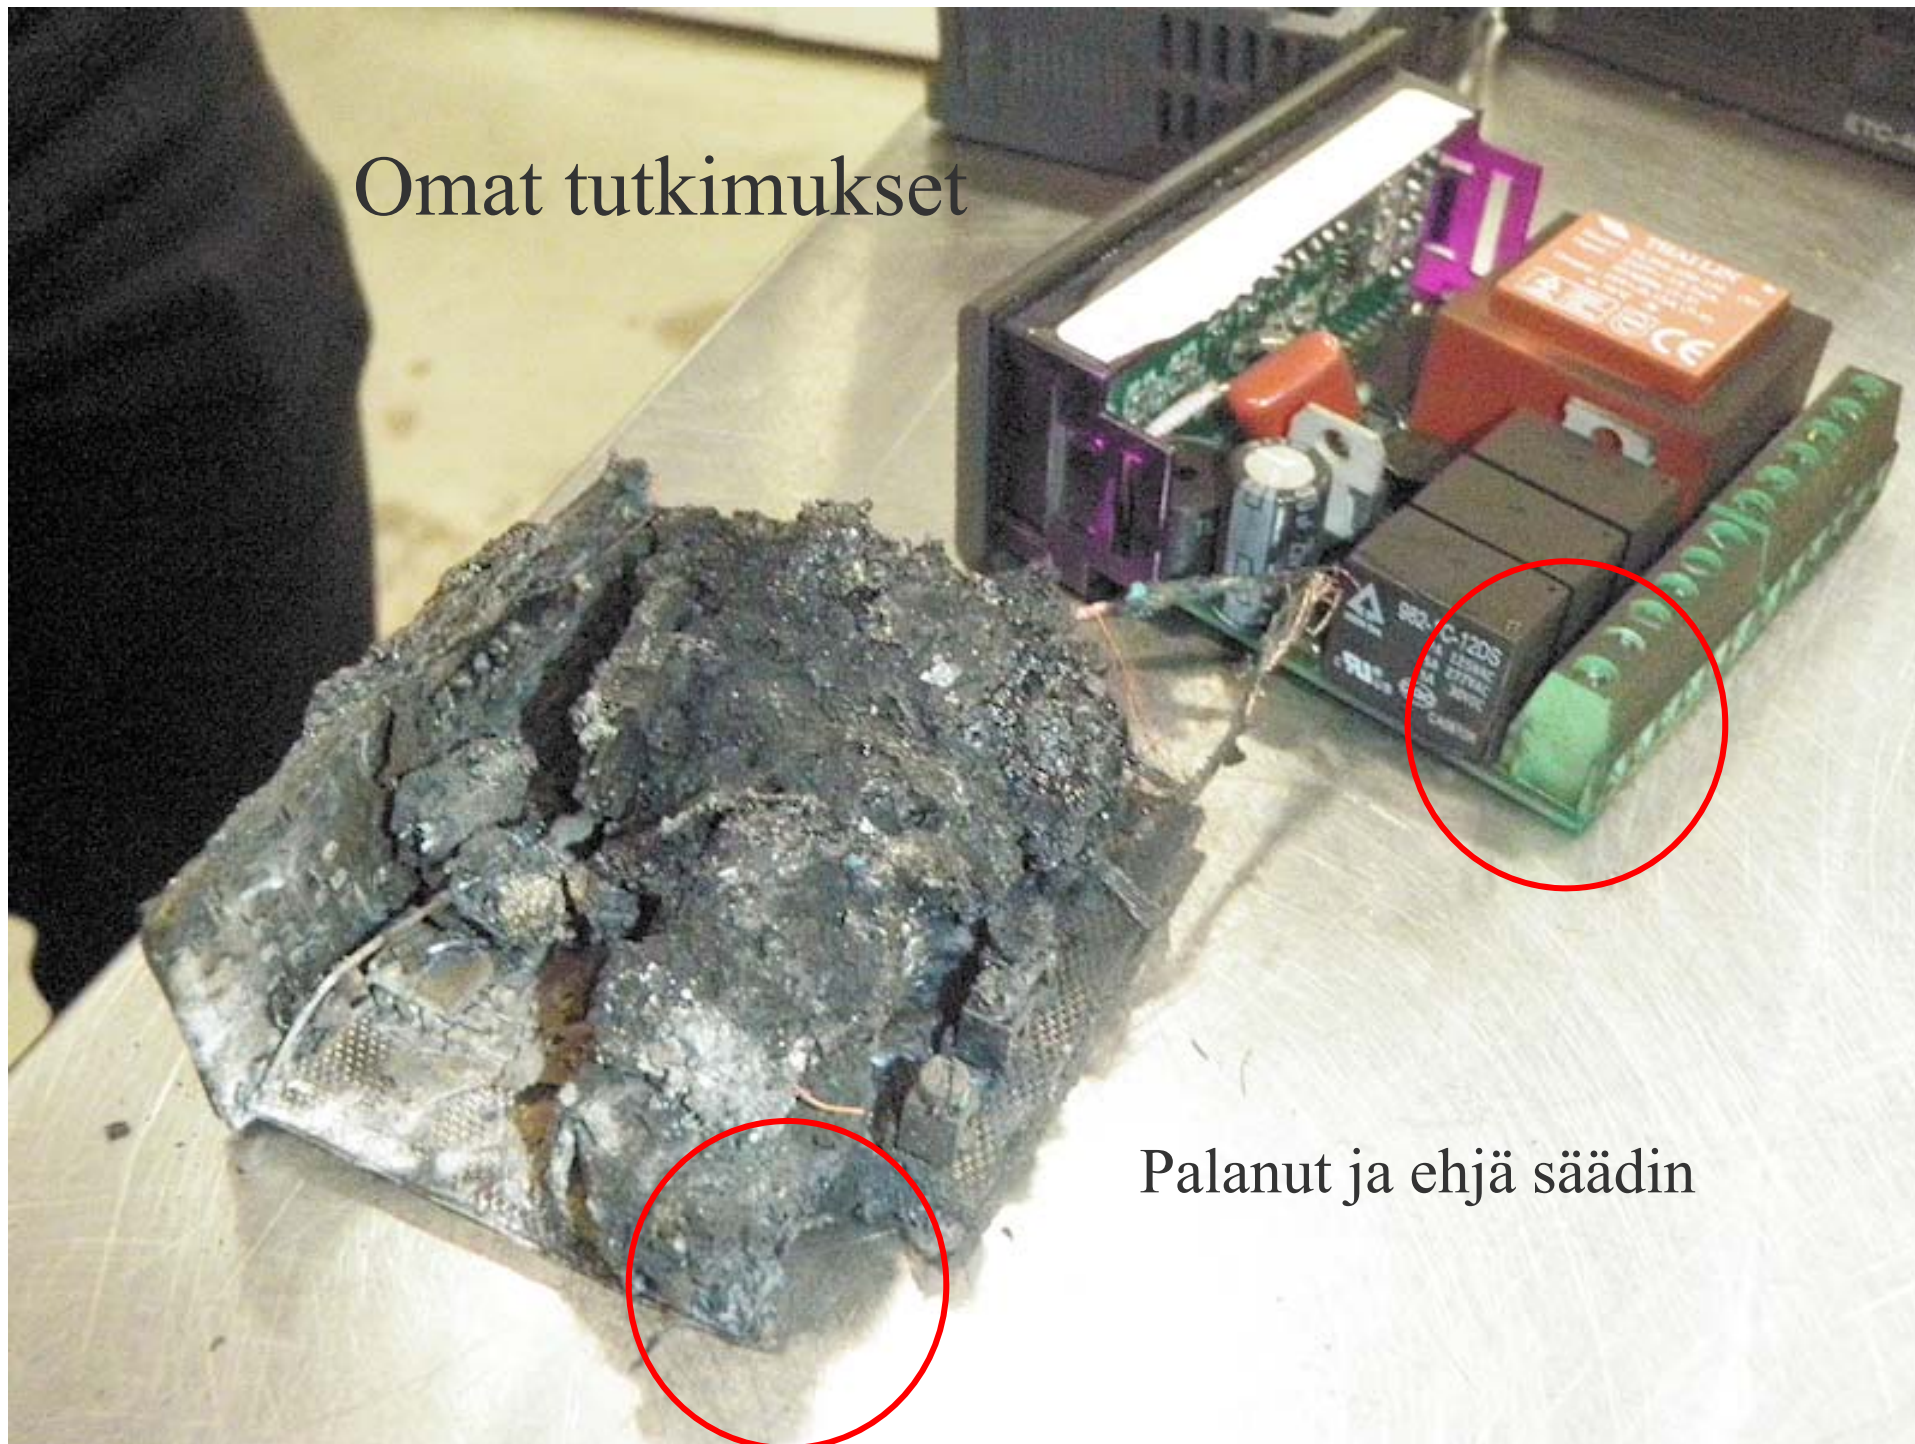
Palanut ja ehjä säädin

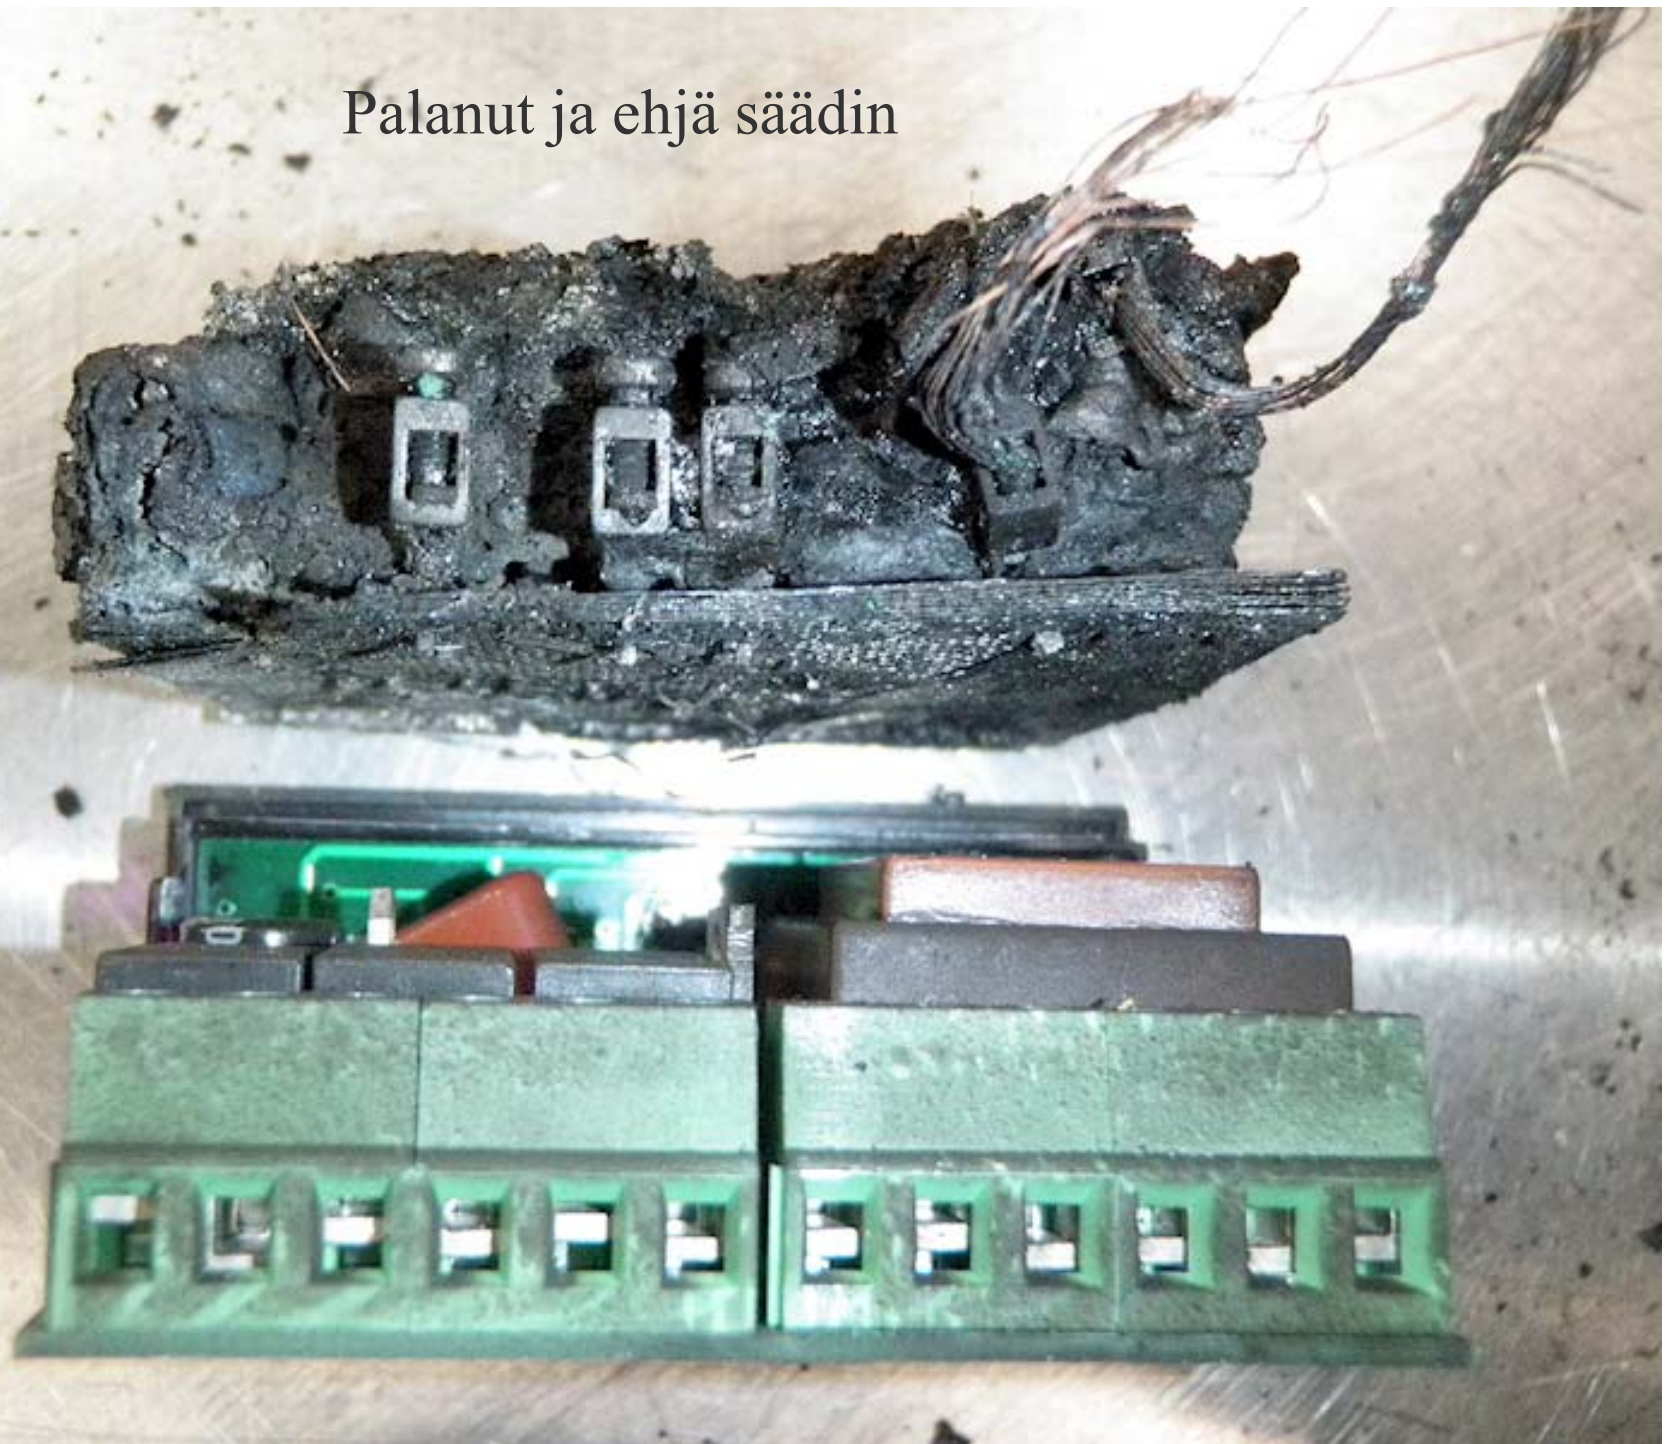
Palanut ja ehjä säädin

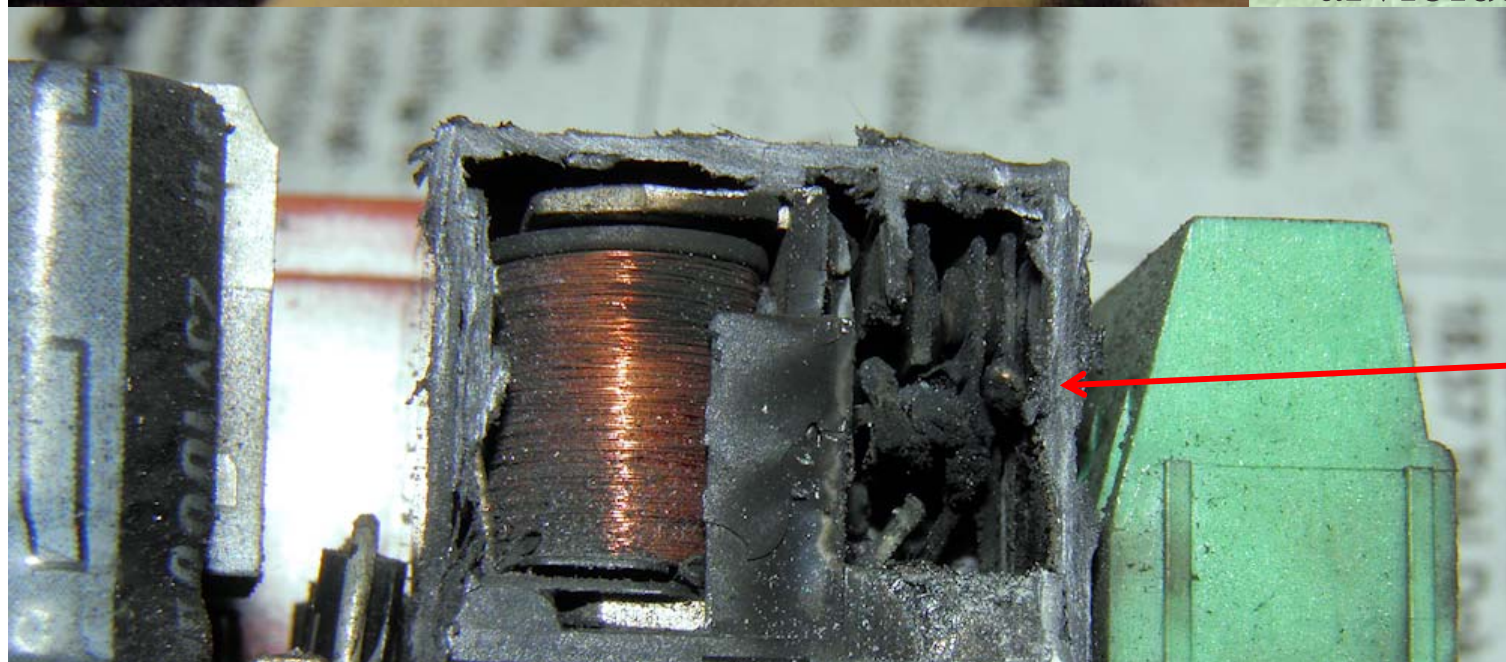
Piirikortilla olevat releet käydään yksi kerrallaan läpi. Ensin avataan laittimainen rele ehjästä laitteesta rakenteen selvittämiseksi. Vioittunut laite avataan seuraavaksi ja arvioidaan sen kunto

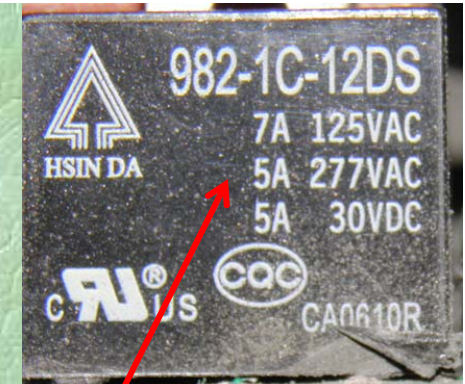
Kyseisen releen  
suurin sallittu  
kytkentäkuorma  
on 300 W.  
Kompressoria  
ohjataan  
kuitenkin  
suoraan releen  
koskettimilla ja  
kompressorin  
teho on 380 W
