# Hong Kong –tavaratalon palon tutkinta ja johtopäätökset

*Johtava tutkija Kai Valonen*

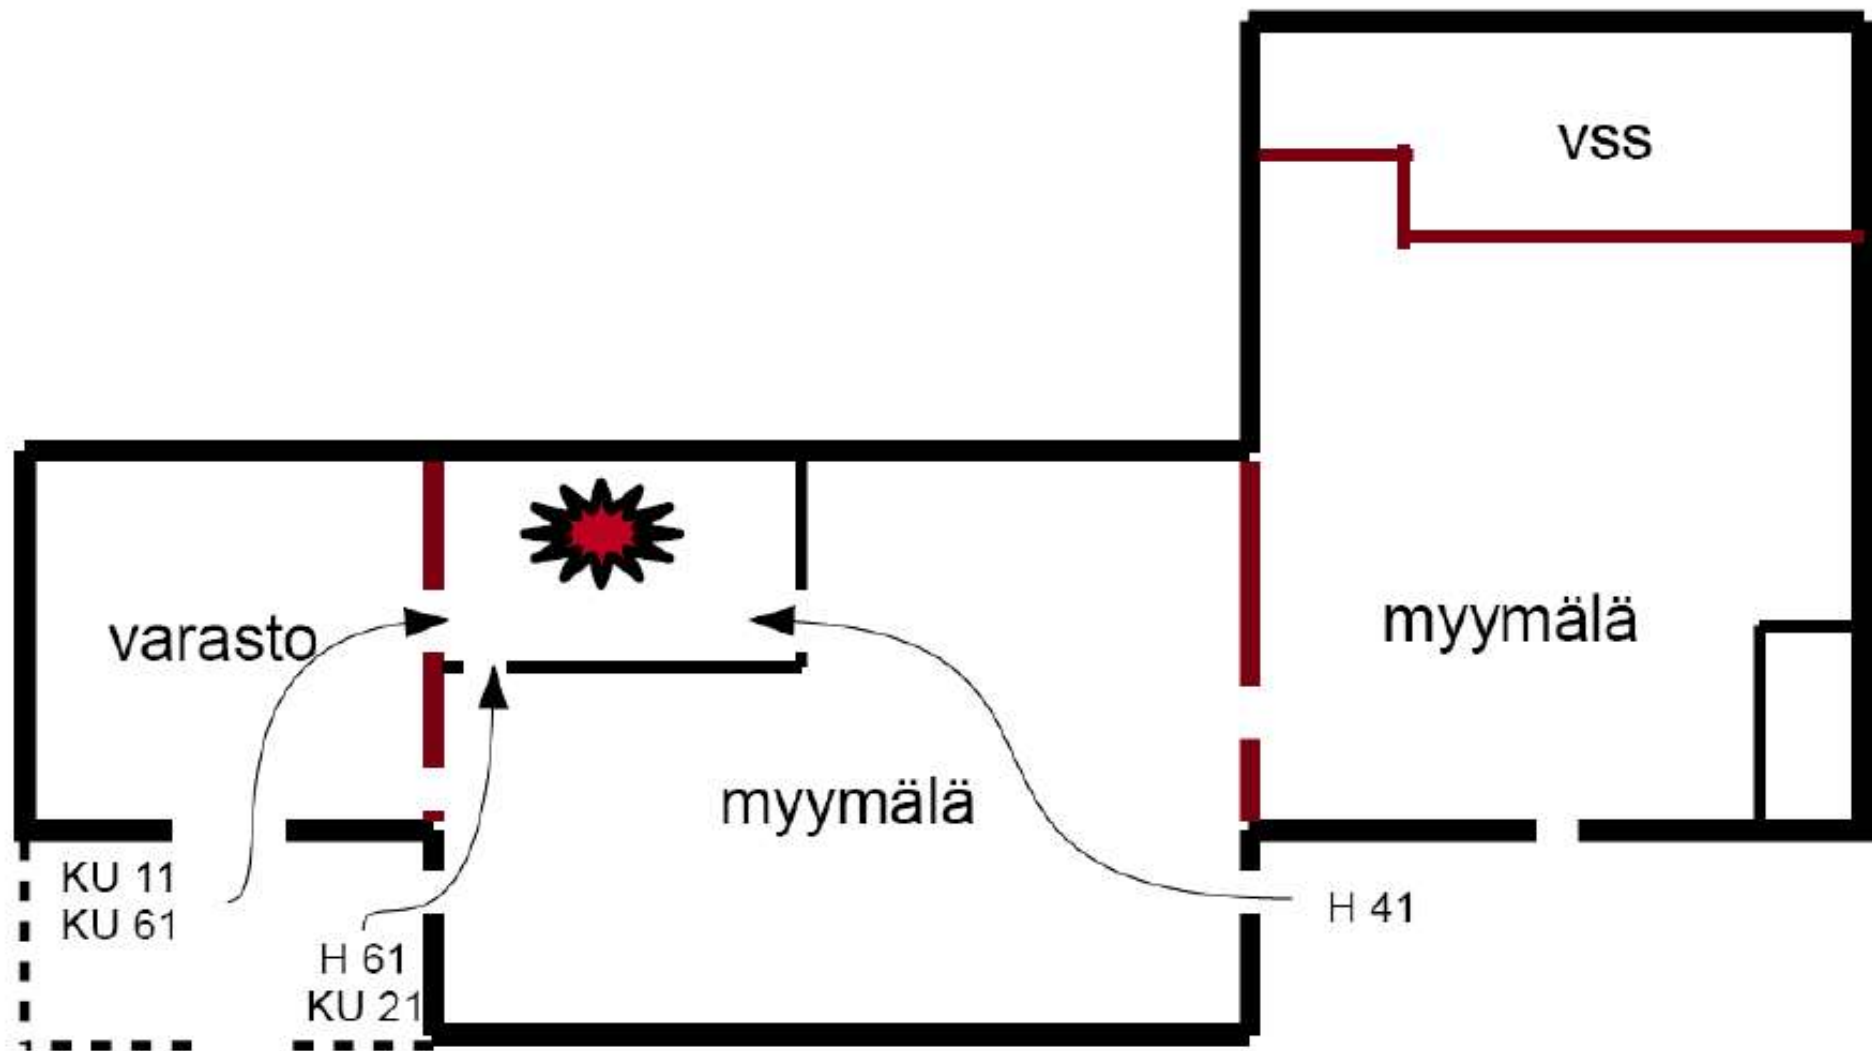
*Kuva 3. Alkupalon sijainti ja hyökkäysreitit alemmassa myymäläkerroksessa.*

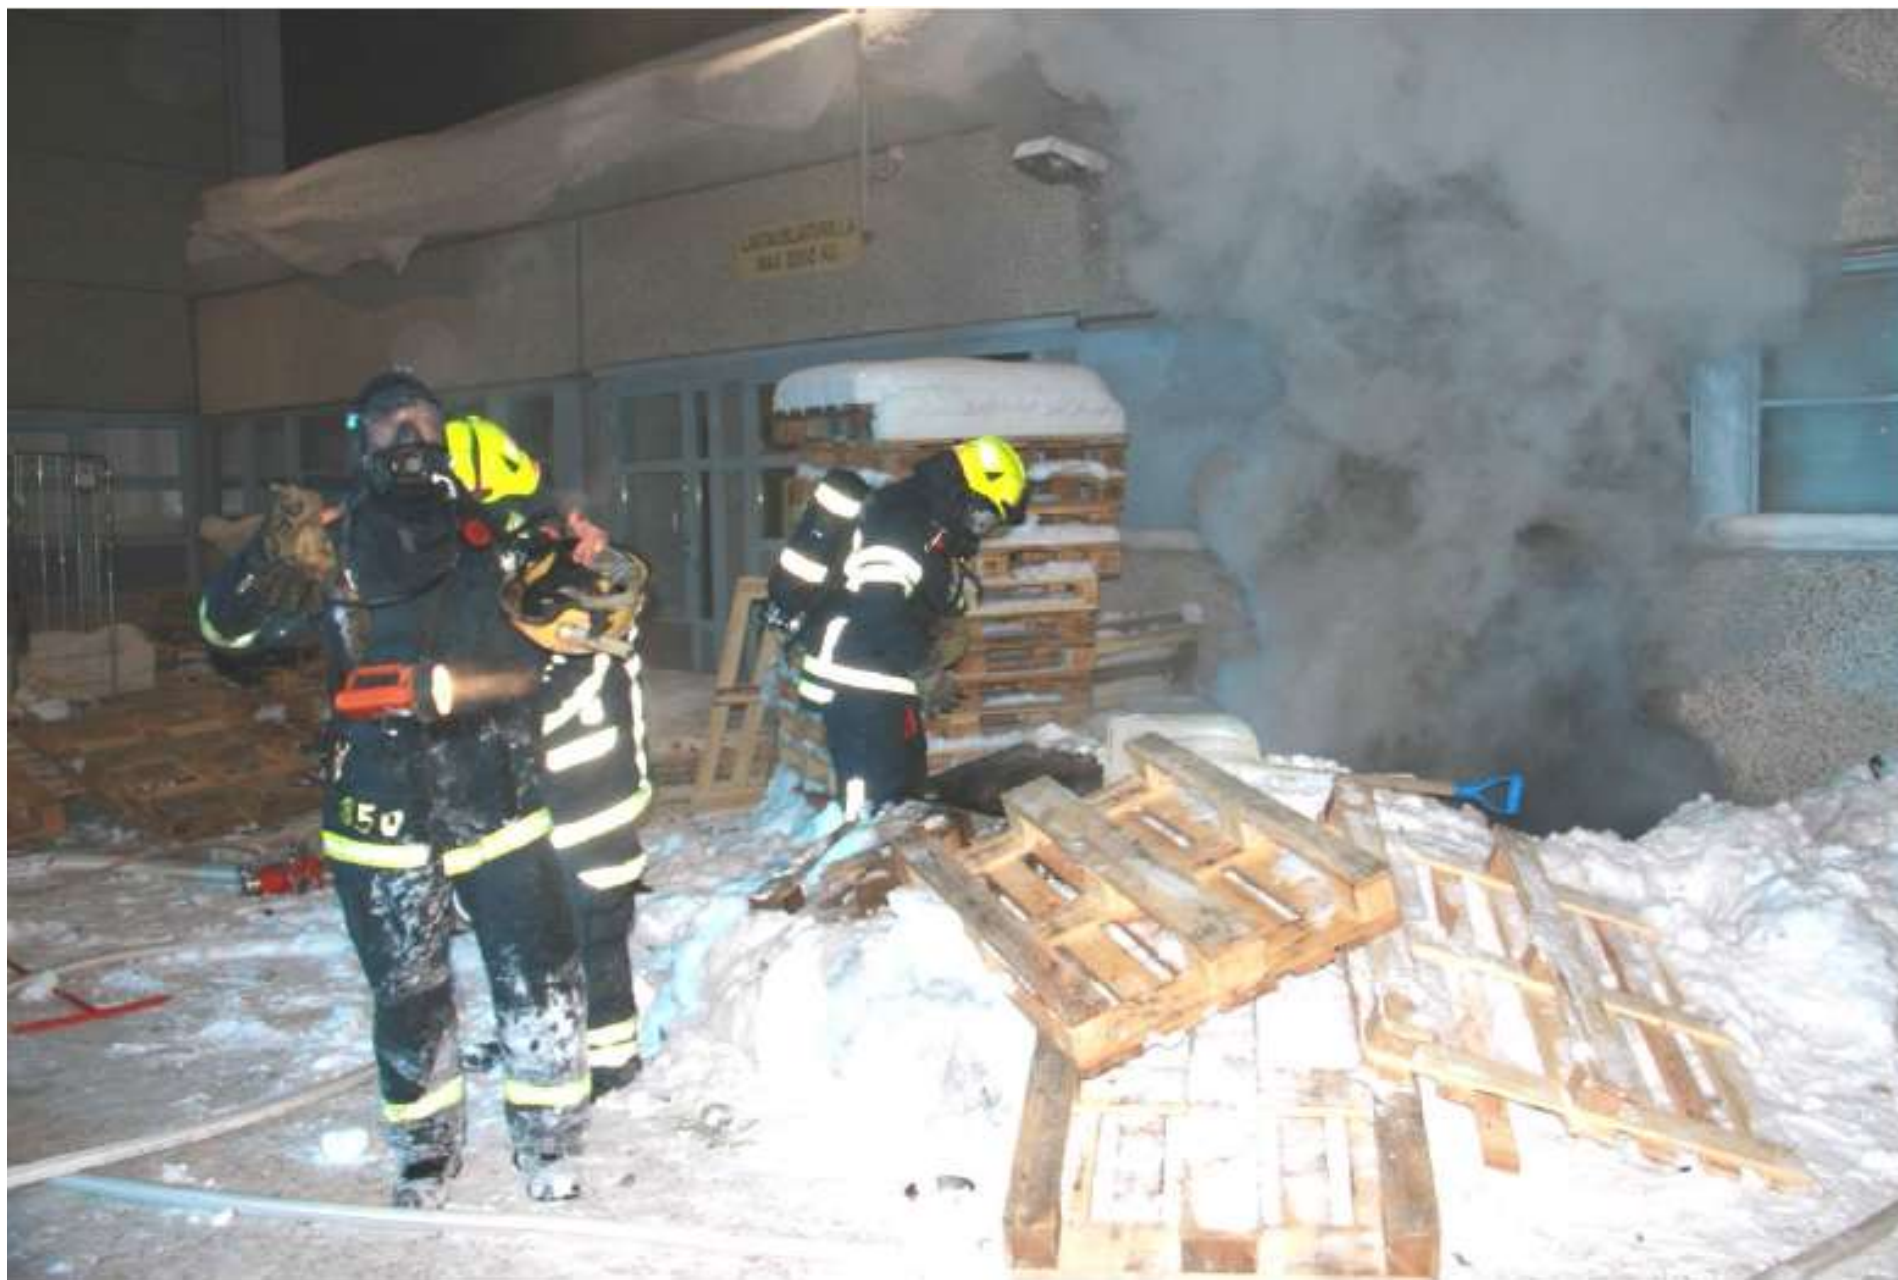
*Kuva 13. Syttymistilan ainoa savunpoistoluukku avattuna. (Kuva: Keski-Uudenmaan pelastuslaitos)*

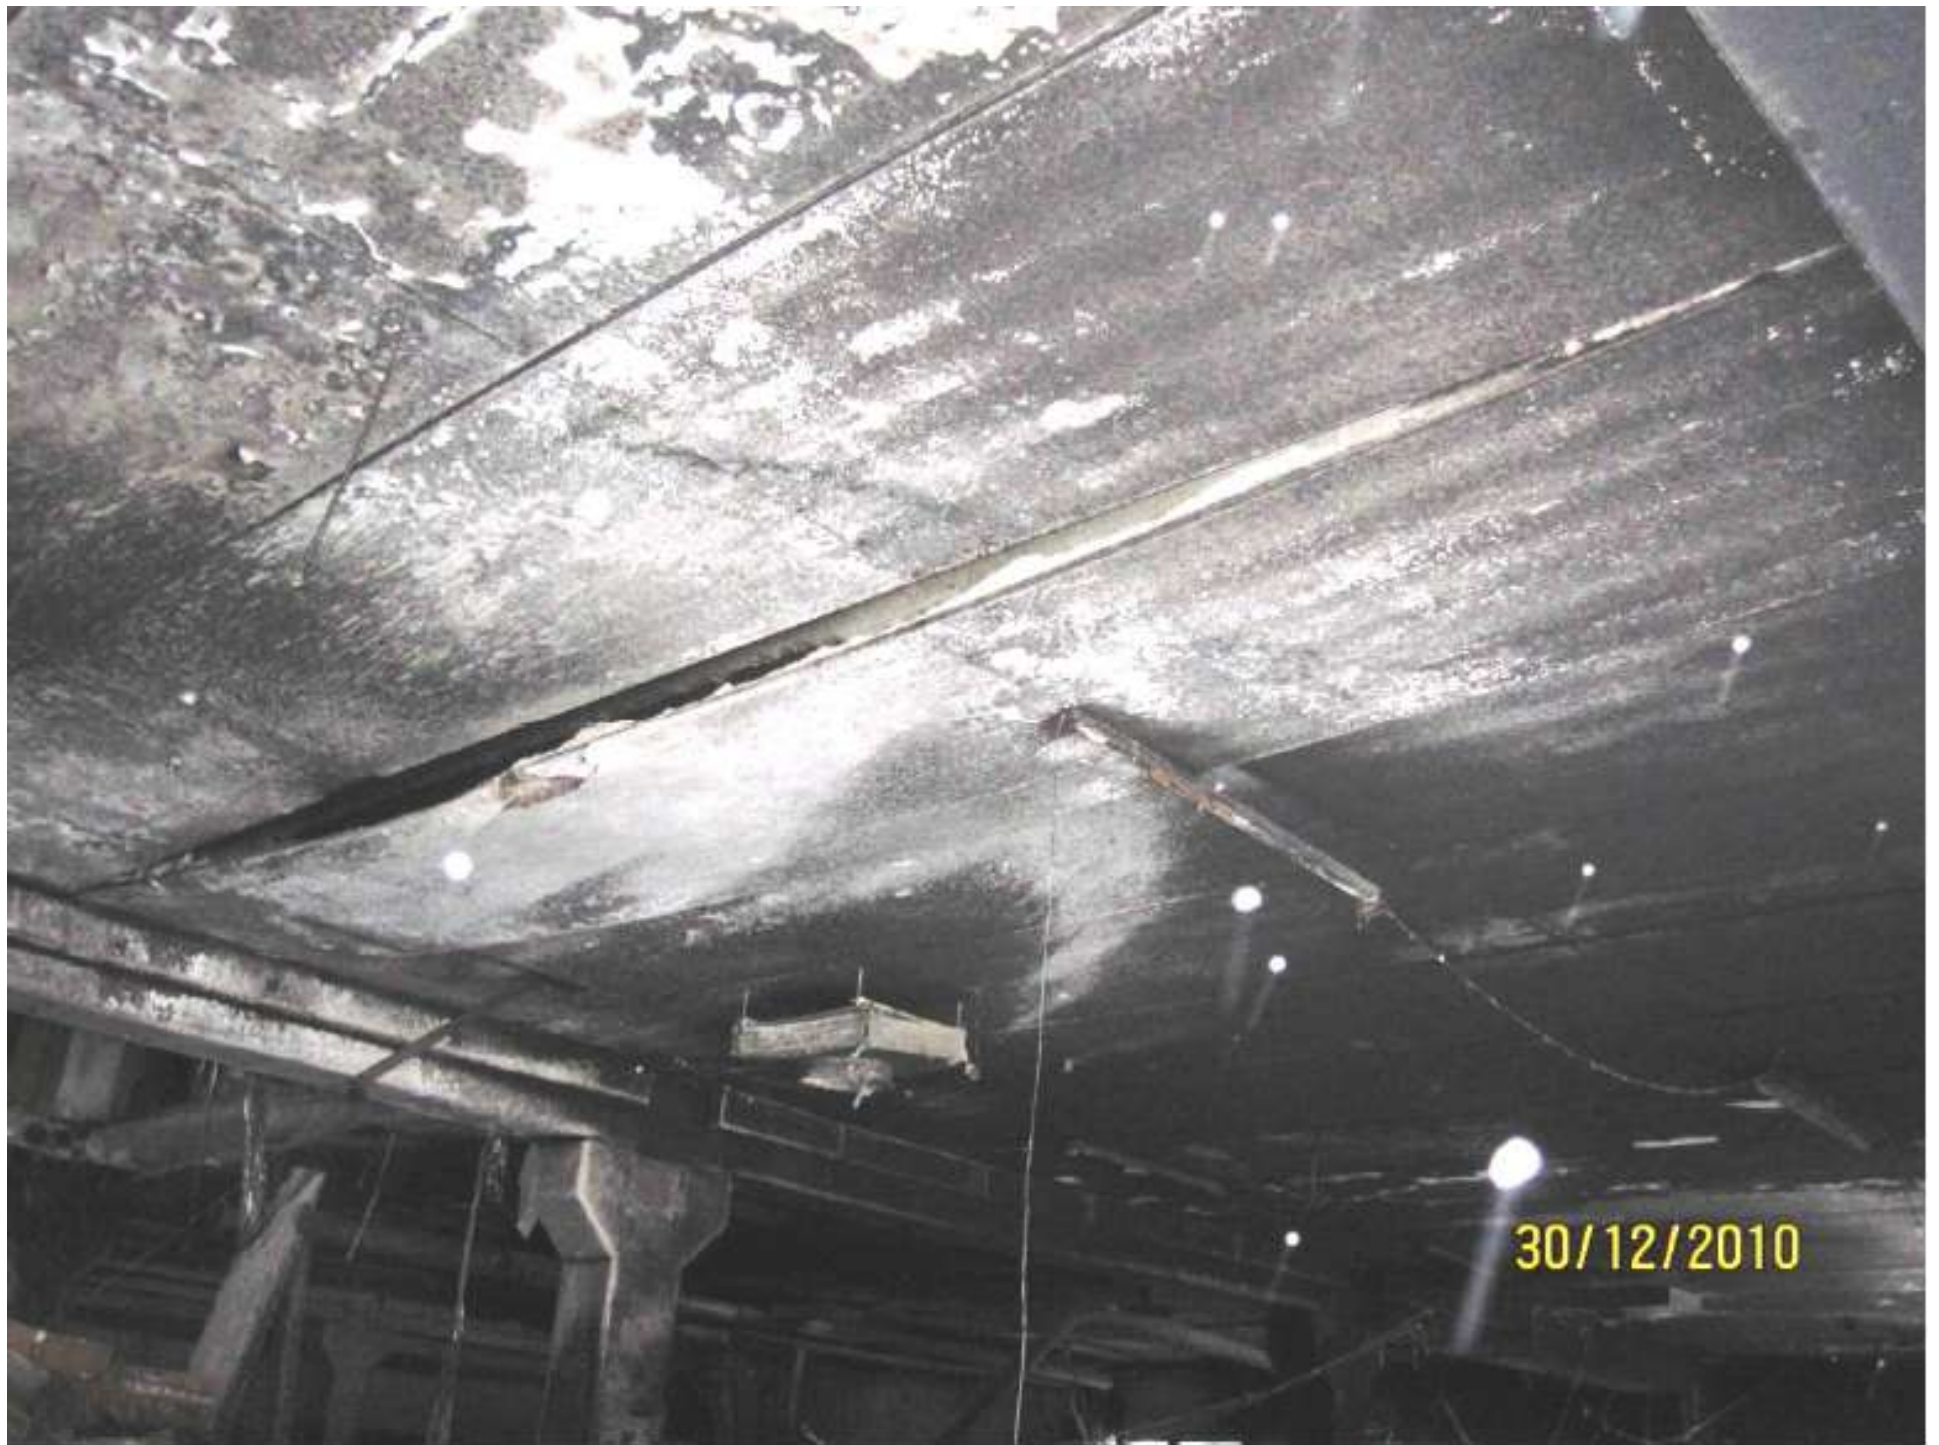
30/12/2010

- Ontelolaattojen sortumia 10 minuutissa perääntymisestä
- Rakennuksen paloluokka palonkestävä, nyk ~P1
- Rakennettu tuotanto- ja toimistorakennukseksi 1986, tavaratalona vuodesta 1989
- Alakerran korkeus 4 m
- Välipohjan palonkesto A120 = palamaton materiaali, standardipalon lämpörasituksen kesto 120 min
- Ontelolaattojen paksuus 265 mm + 60 mm pintavalu
- Betoninäytteet ehjistä osista ok
- Pilarien ja palkkien betoni ei erityisemmin kärsinyt kuumuudesta
- Sortuma selittyy selvästi standardipaloa nopeammalla lämpenemisellä
- runsas palokuorma & paloteho
- matala tila, ilmaa ikkunoista

1. Tukesin ohjetta tulisi noudattaa ja kemikaaleja valvoa palotarkastuksissa
2. Mitoituksen tarkistus, rakanteiden suojaaminen ja palokuorman rajoittaminen tietyissä tapauksissa (käyttötarkoituksen muutos, matala tila, suuri palokuorma). Mahdollisesti eri mitoituskäyrät, jos on paljon palavia nesteitä.
3. Kykyä sammutusmenetelmän vaihtoon
4. Pelastustoiminnan johtamisen jatkuvuus ja johtajan jaksaminen

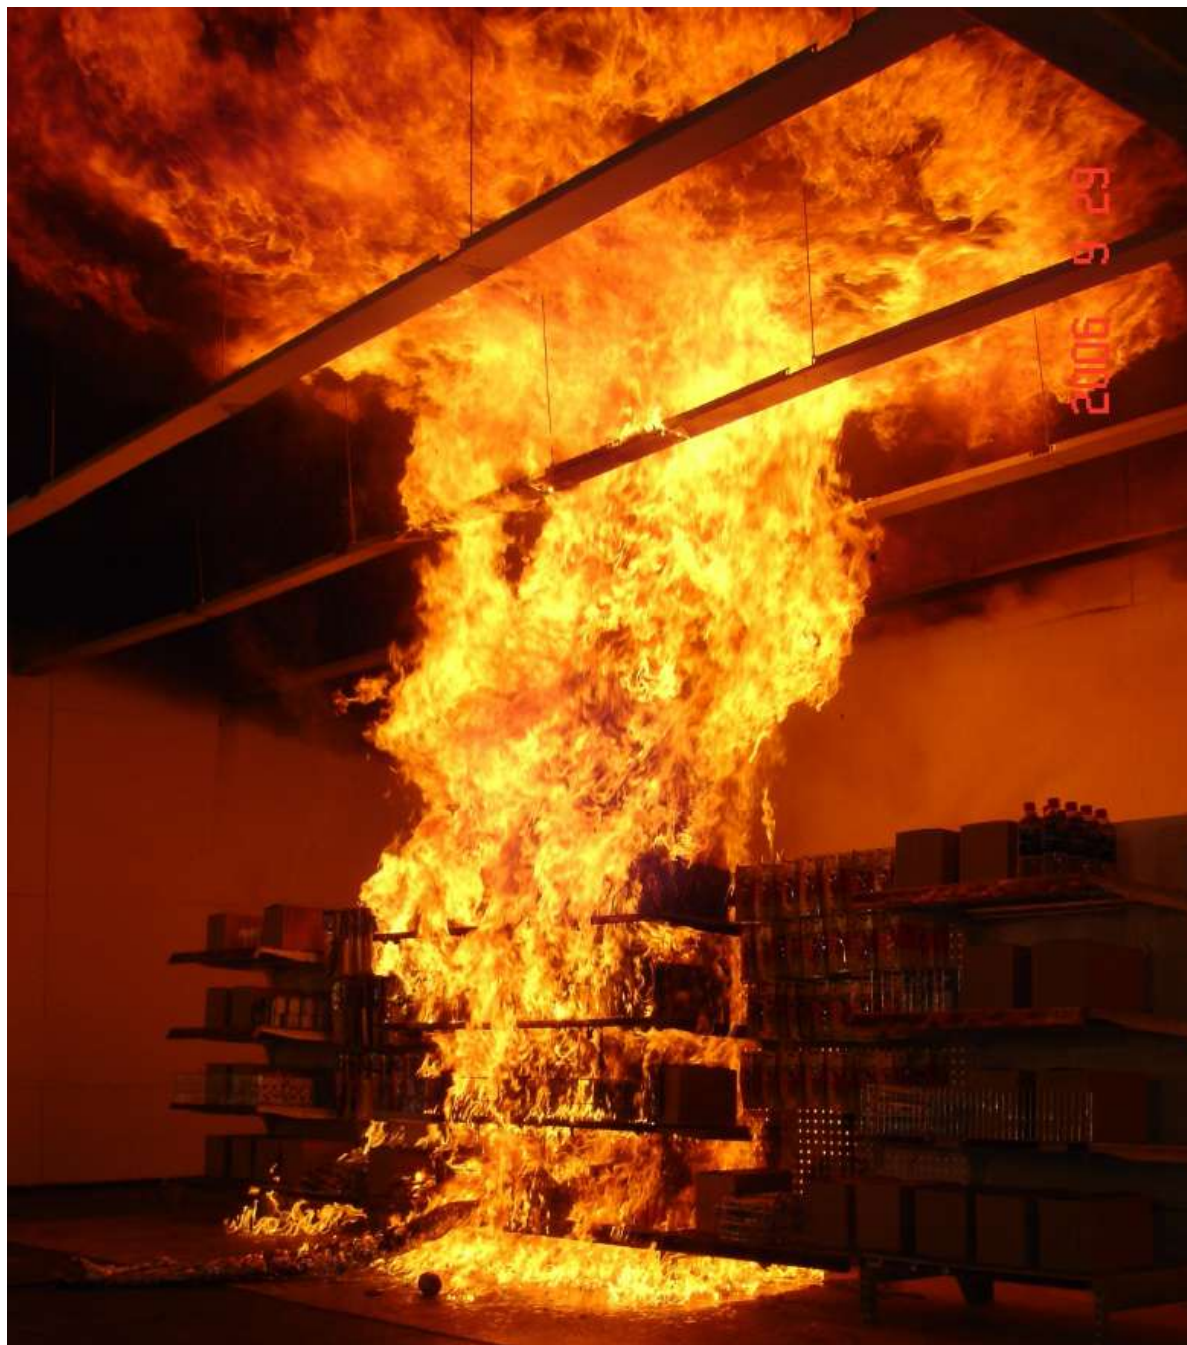
Kuva 22. Ruotsalaistutkimuksen yhteydessä tehty myymälähyllyn polttokoe (Kuva: Magnus Arvidson, SP Sveriges Tekniska Forskningsinstitut)
