# **Miten virheellisten asennusten määrää voidaan vähentää?**

**Esa Tiainen, Sähkö- ja teleurakoitsijaliitto  
STUL ry**

# Sähköpalojen ennalta ehkäisy

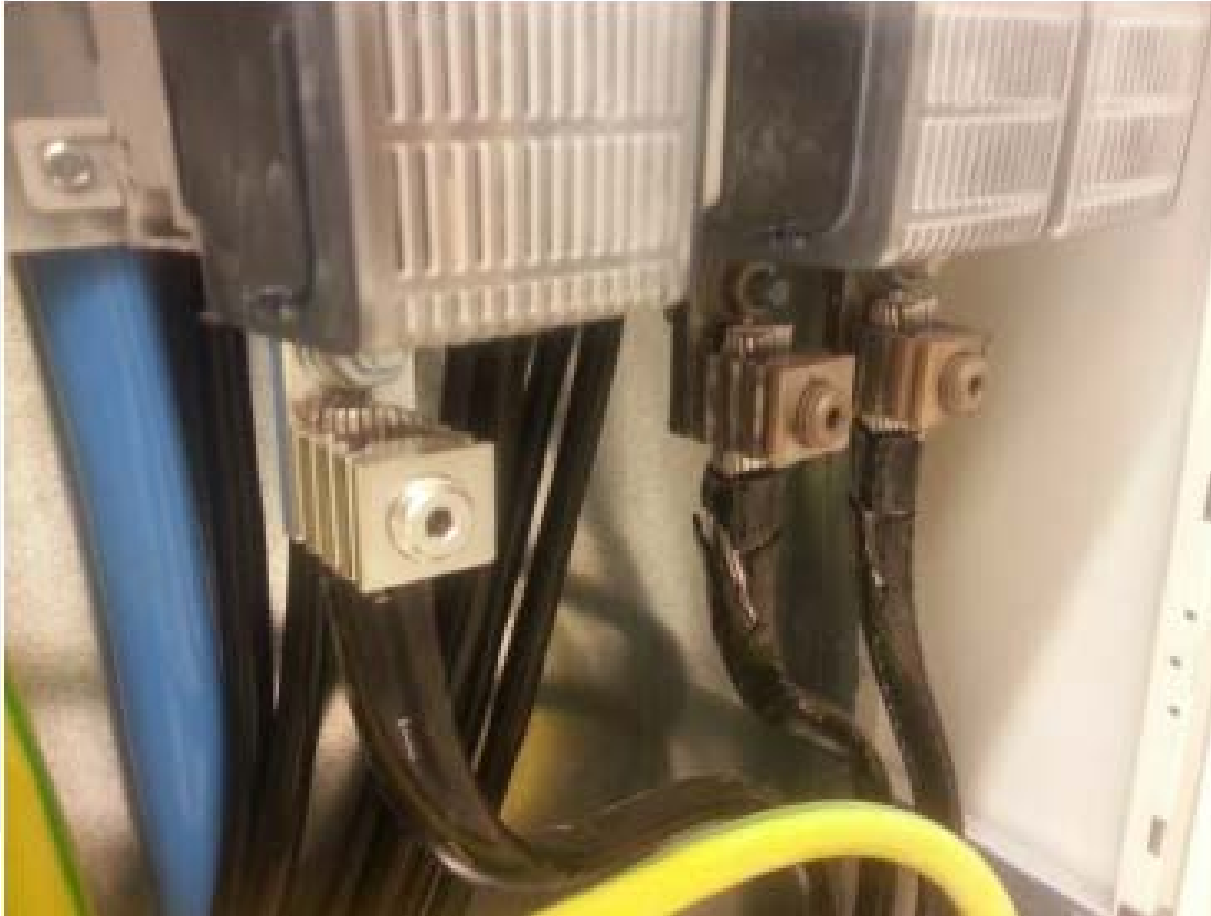
# Löystyneen liitoksen seurauksena sulaneet johdineristeet

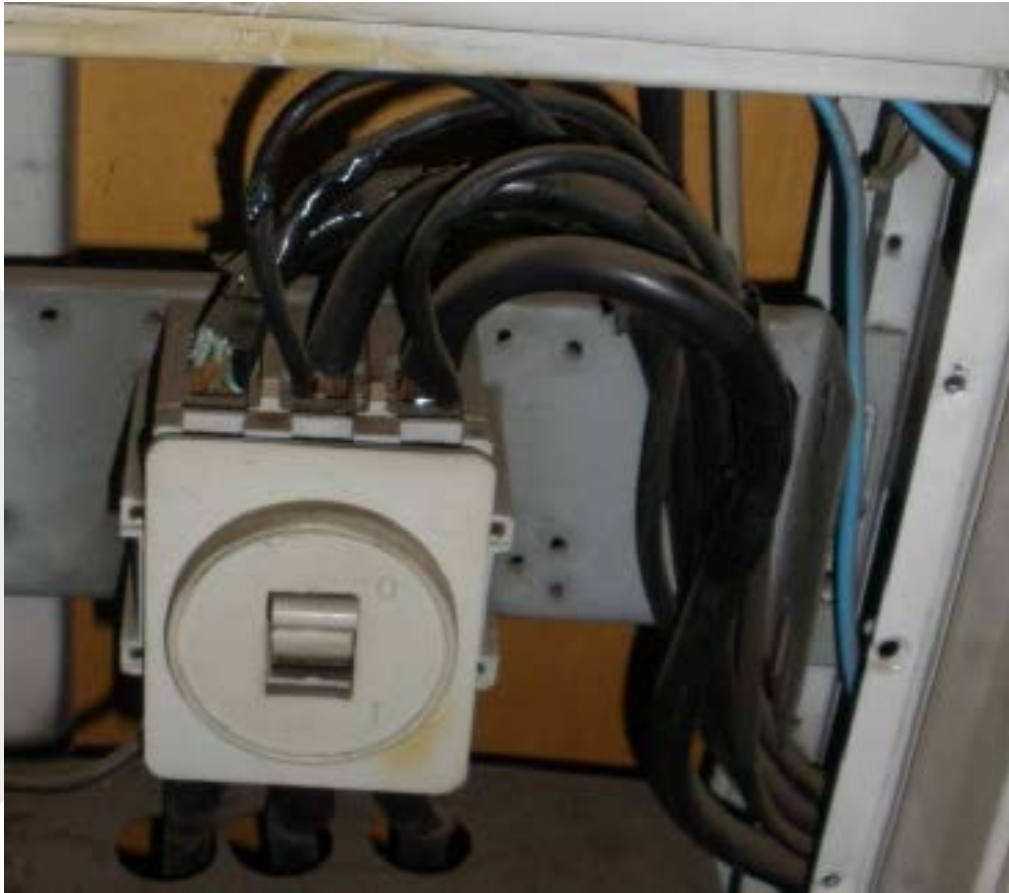
# Huonon liitoksen aiheuttama oksidoituminen ja eristemateriaalin sulaminen johtimessa

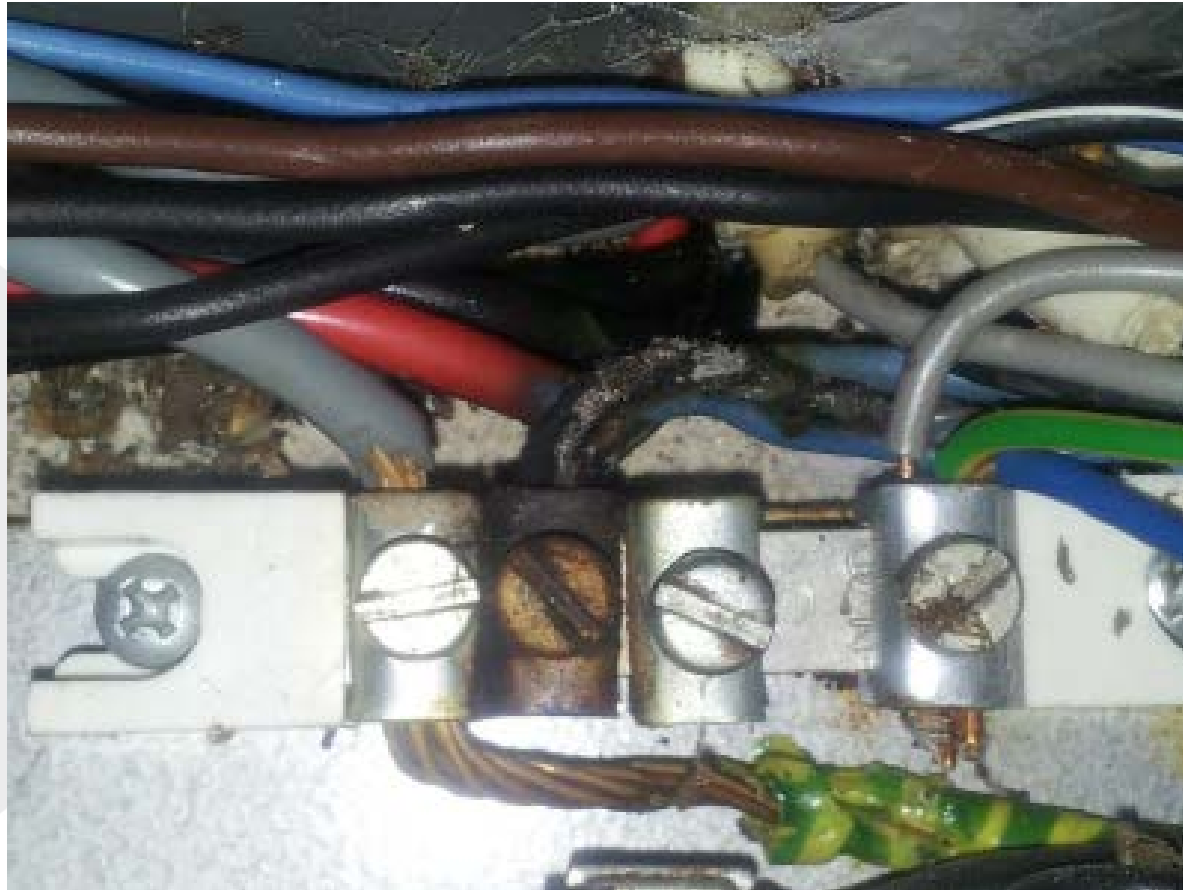
# Nollajohtimen liitoksen löystymisen aiheuttama vikaantuminen

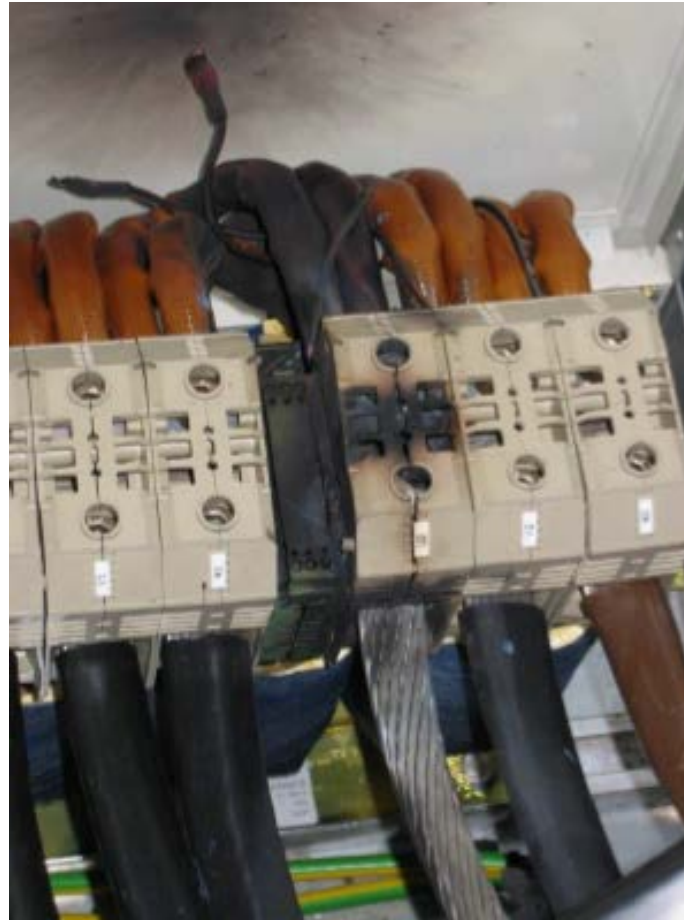
# Löystyneen liitoksen aiheuttaman lämmön nousun seuraukset

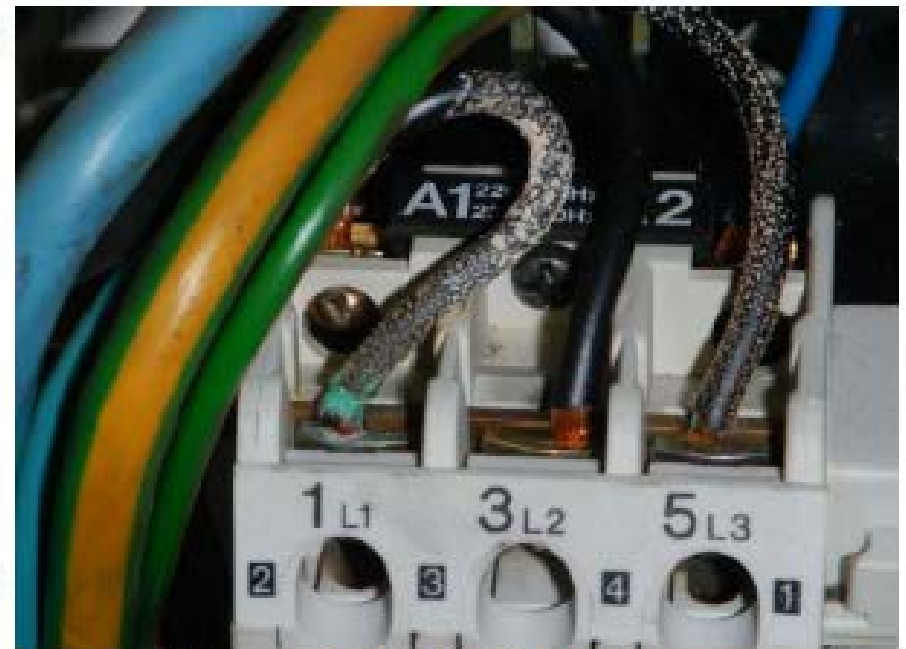
# Vikaantuneiden liitosten aiheuttamat muutokset johtimissa

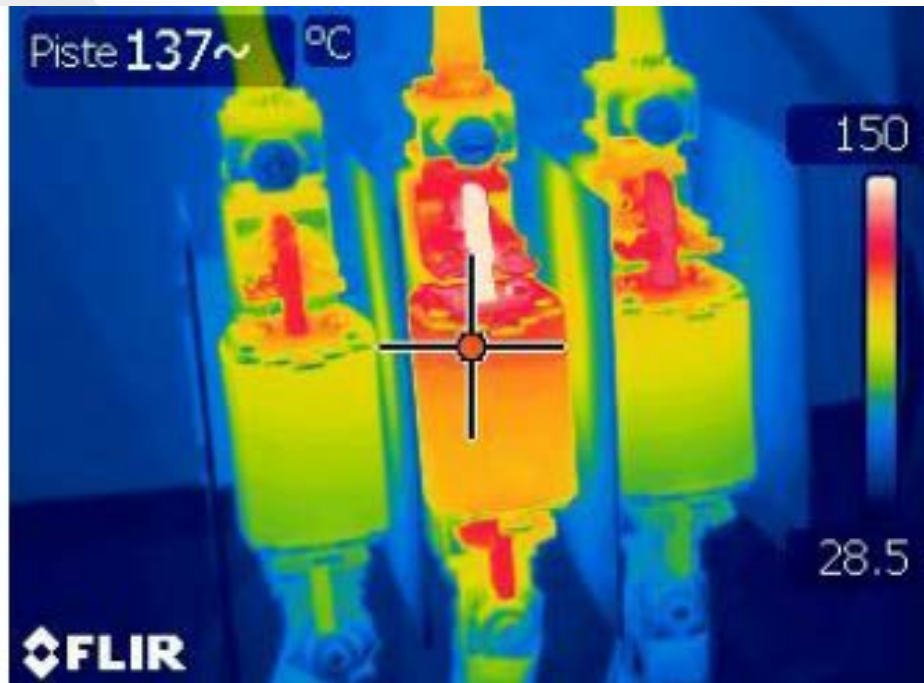
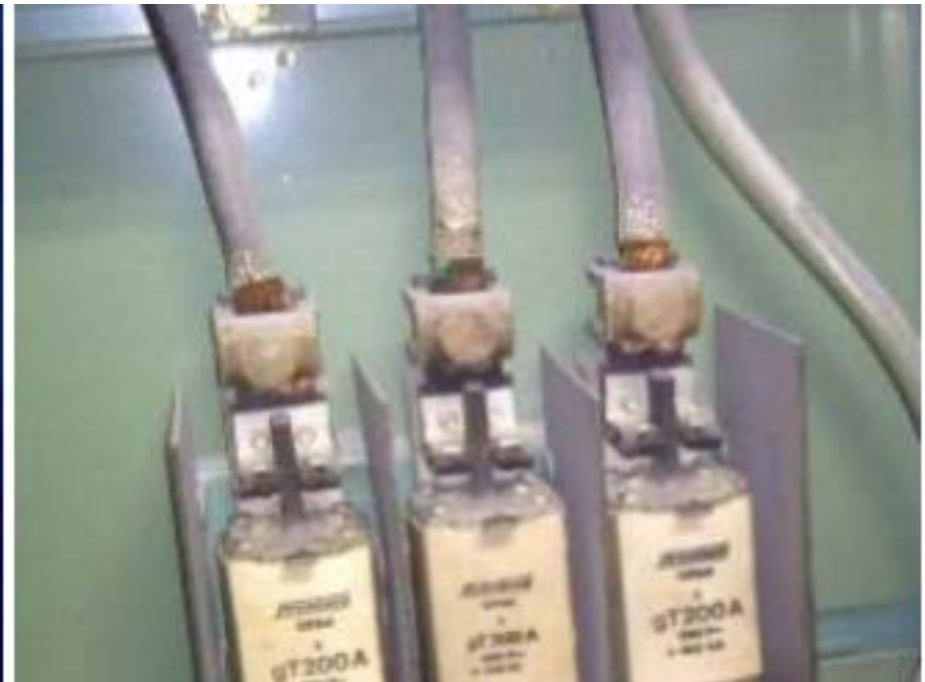
# Liitospintojen löystymisen aiheuttama lämmön nousu kahvasulakkeissa

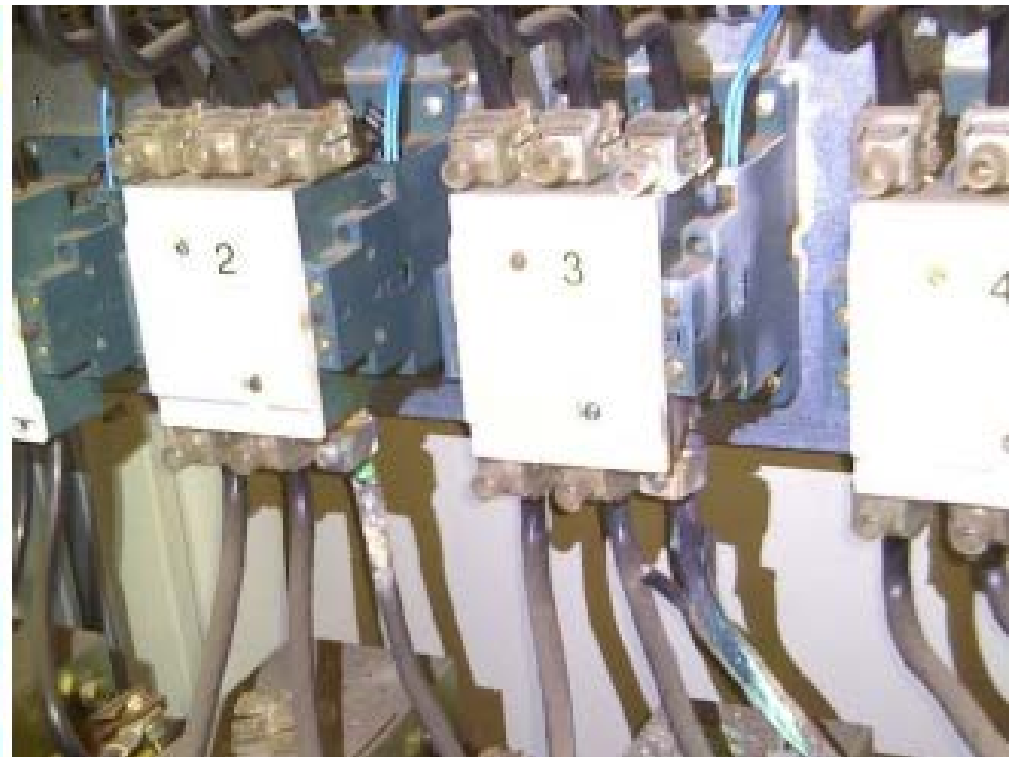
# Kompensointilaitteiston kontaktorin liitoksen aiheuttama vikaantuminen

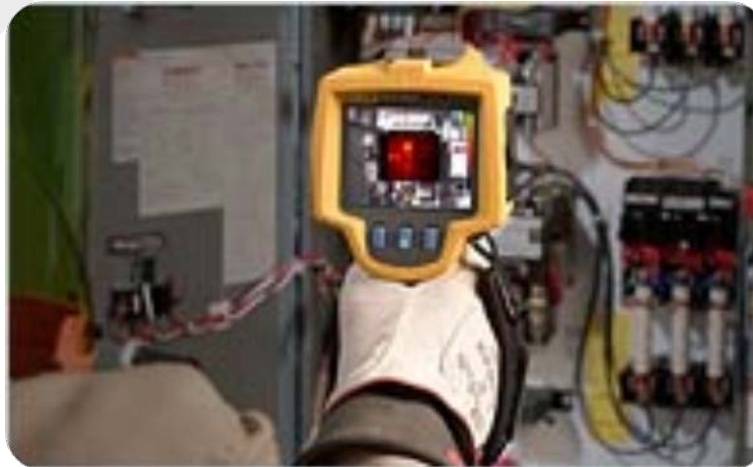
# Sähkölaitteiston lämpökuvaus

- Viime aikoina lämpökuvausten määrä on selvästi kasvanut
- Sähkölaitteiston lämpökuvauksessa tutkittavat kohteet käydään järjestelmällisesti läpi ja etsitään mahdollisia lämpötilapoikkeamia.
- Kun havaitaan ongelmakohtia, esim. suuria lämpötilaeroja samanlaisten komponenttien välillä, niihin tutustutaan tarkemmin.
