# Hong Kong –tavaratalon palon tutkinta ja johtopäätökset

*Johtava tutkija Kai Valonen*

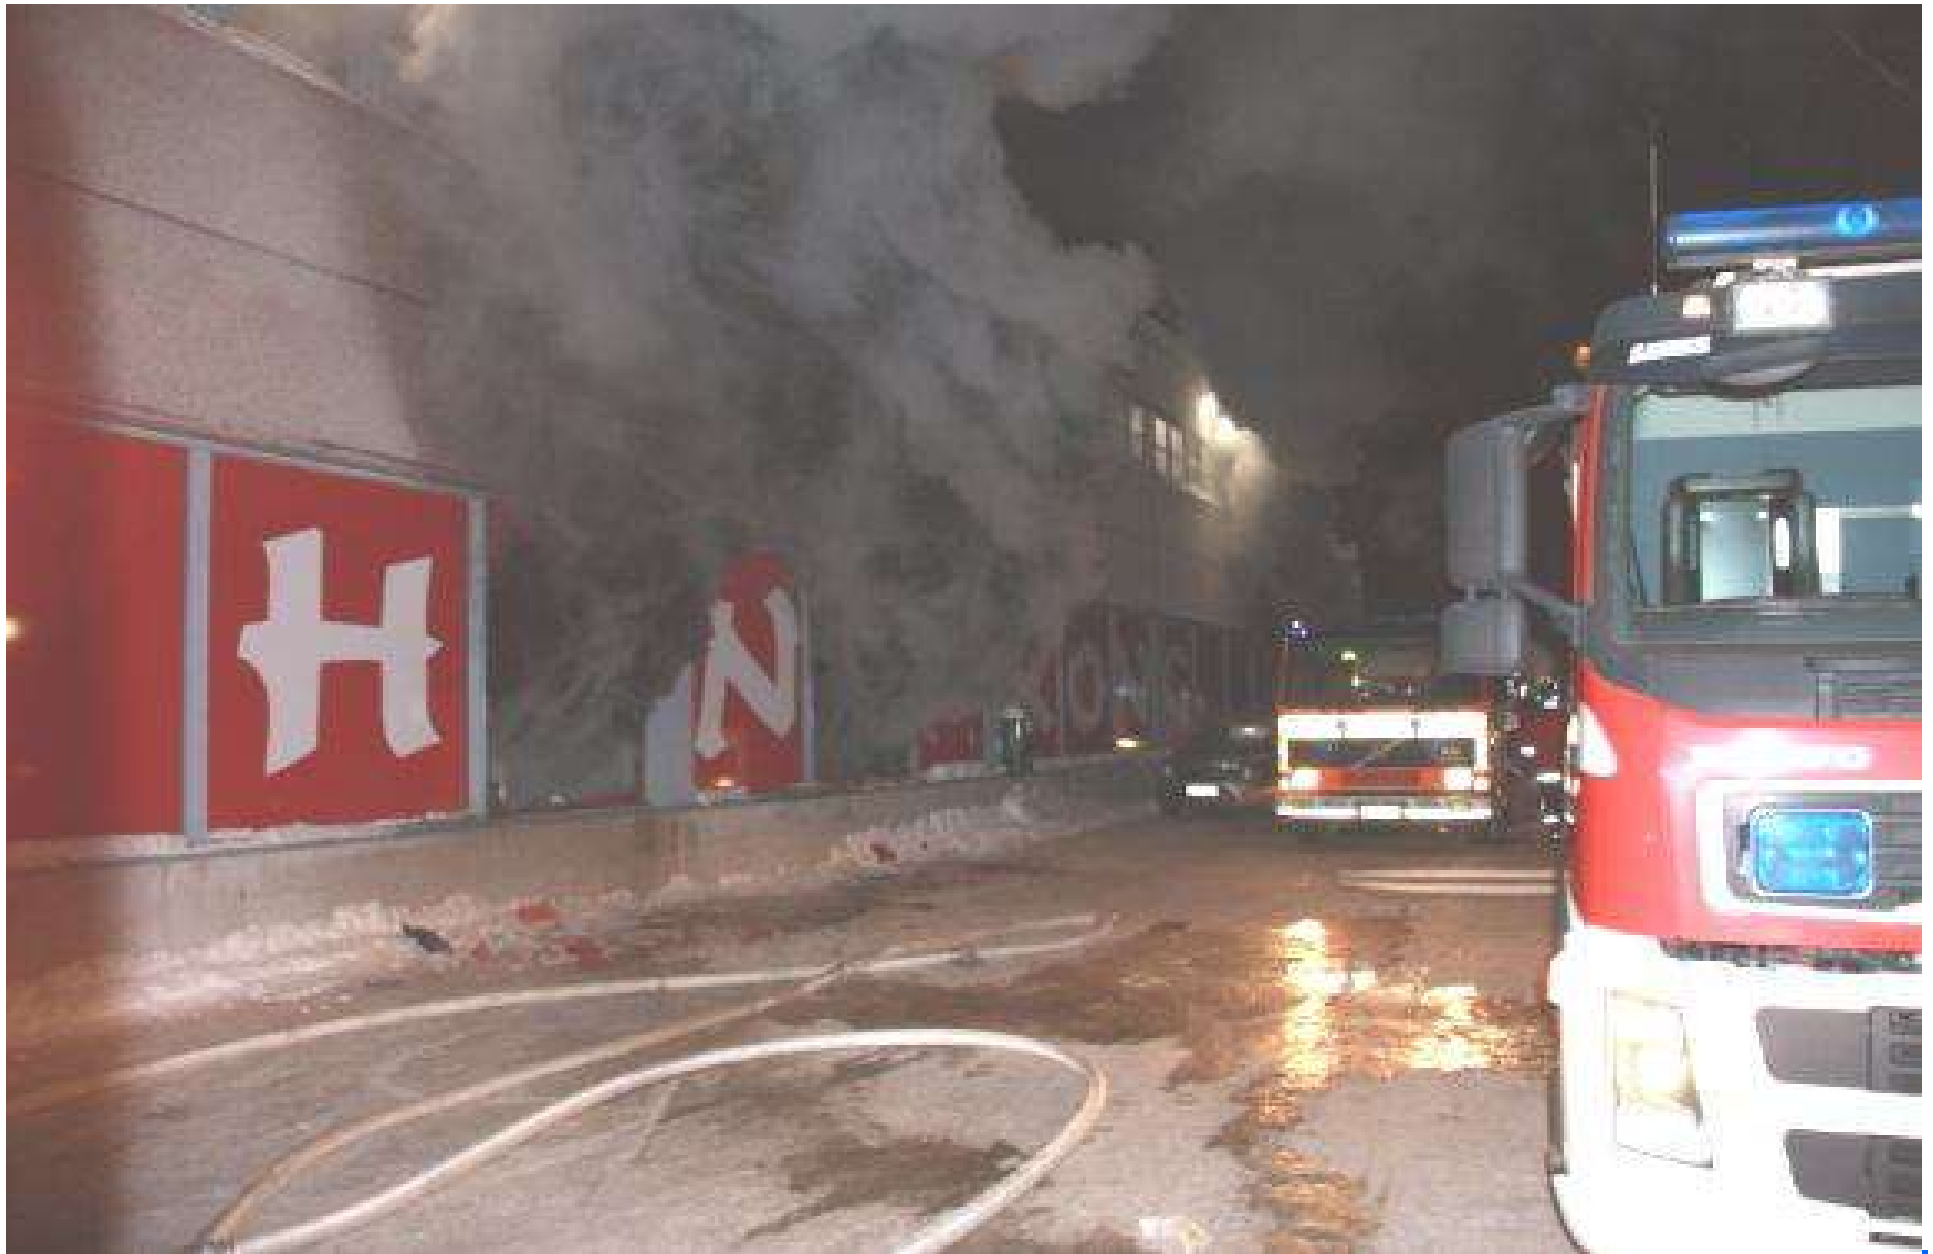
Kuva: Keski-Uudenmaan pelastuslaitos

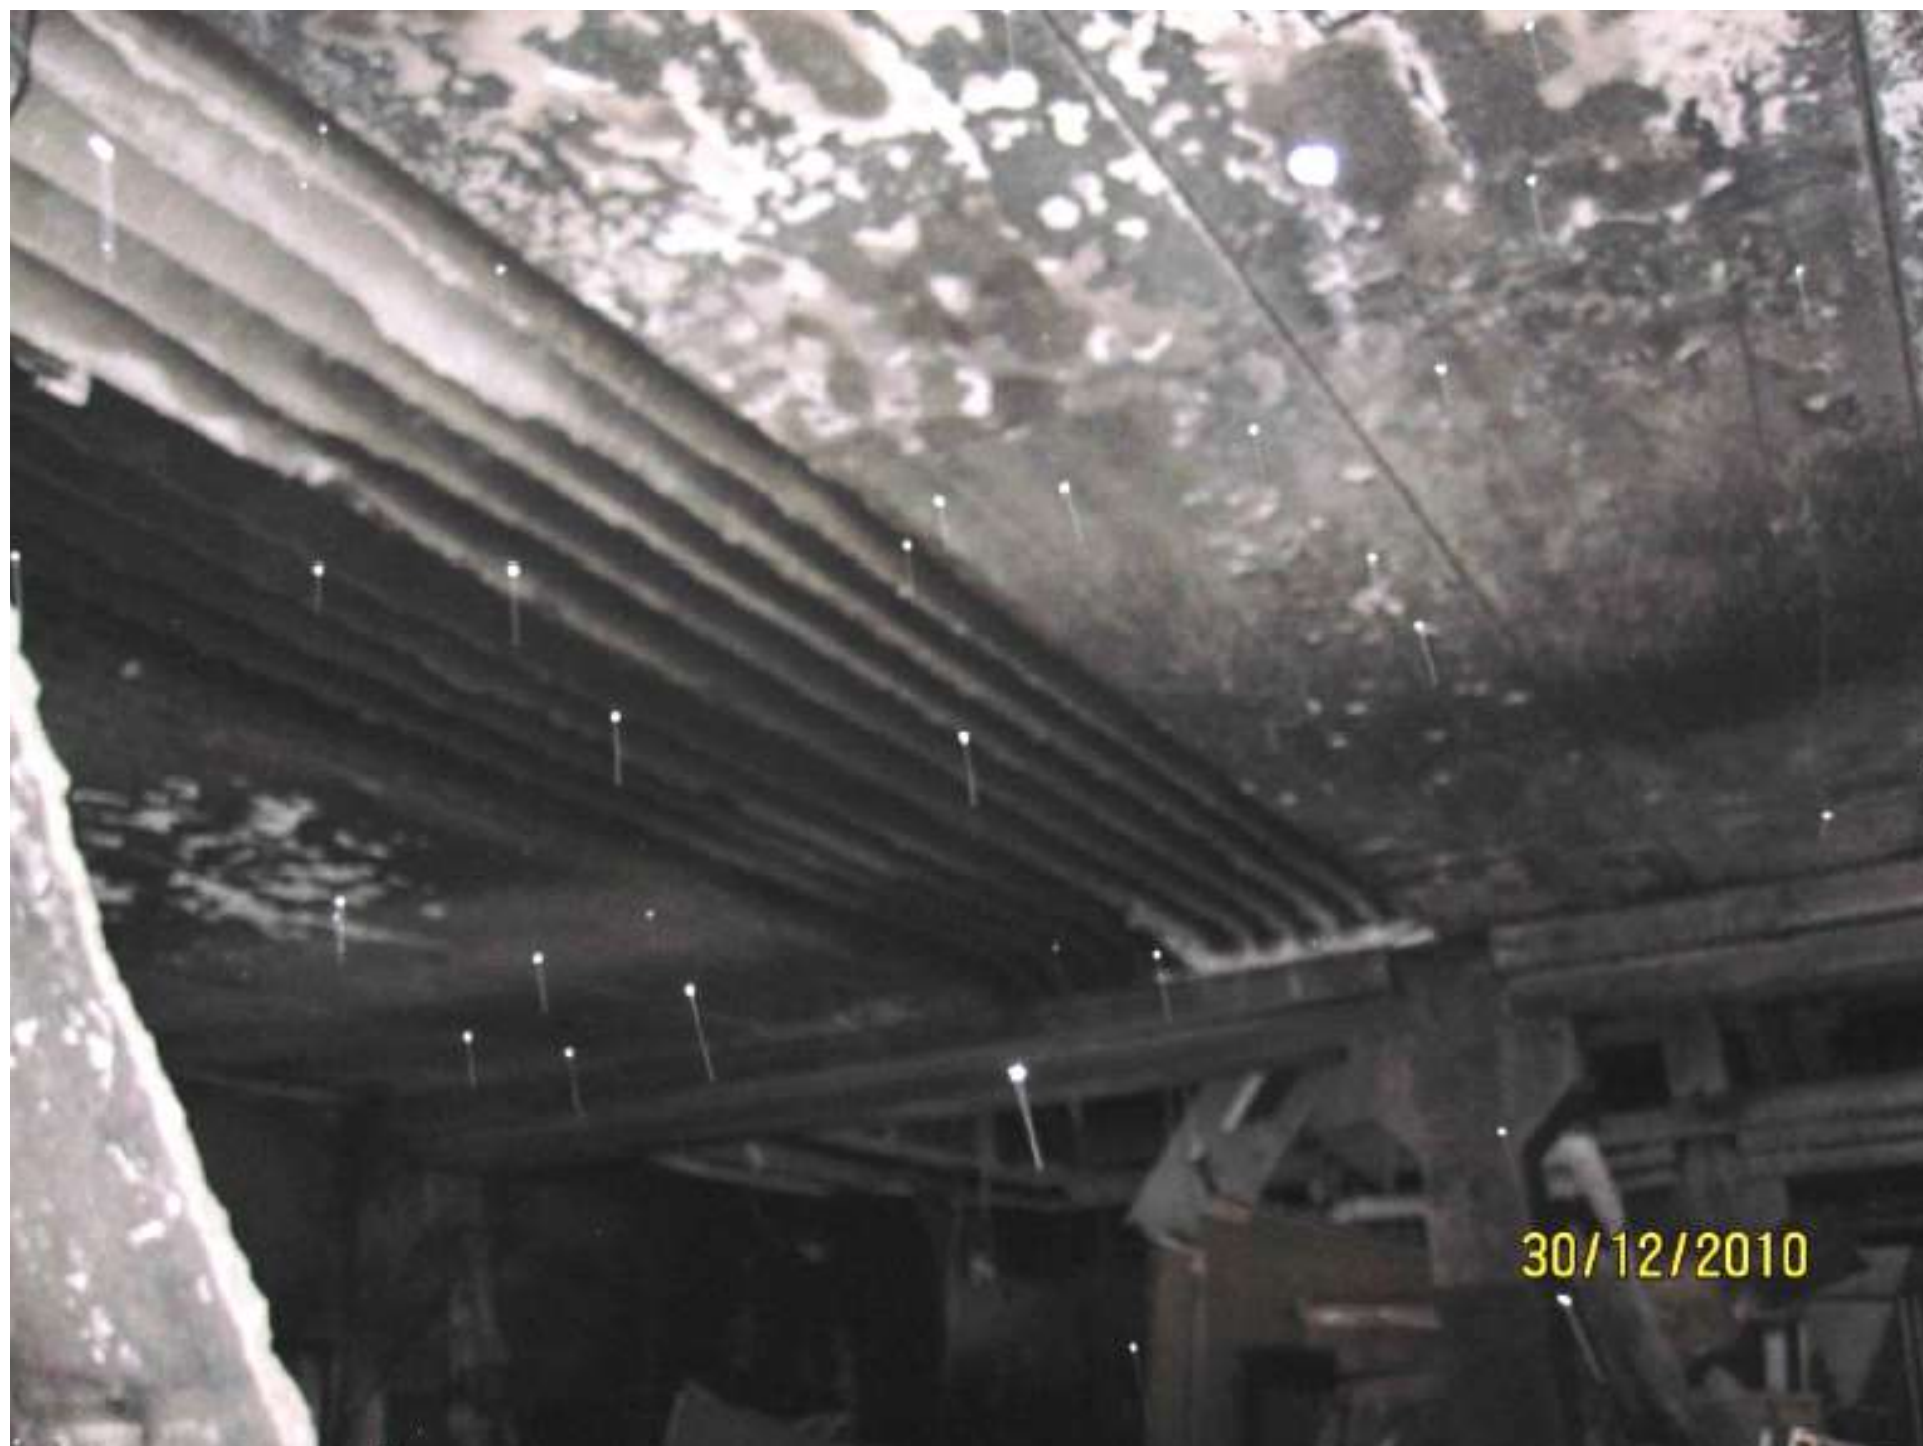
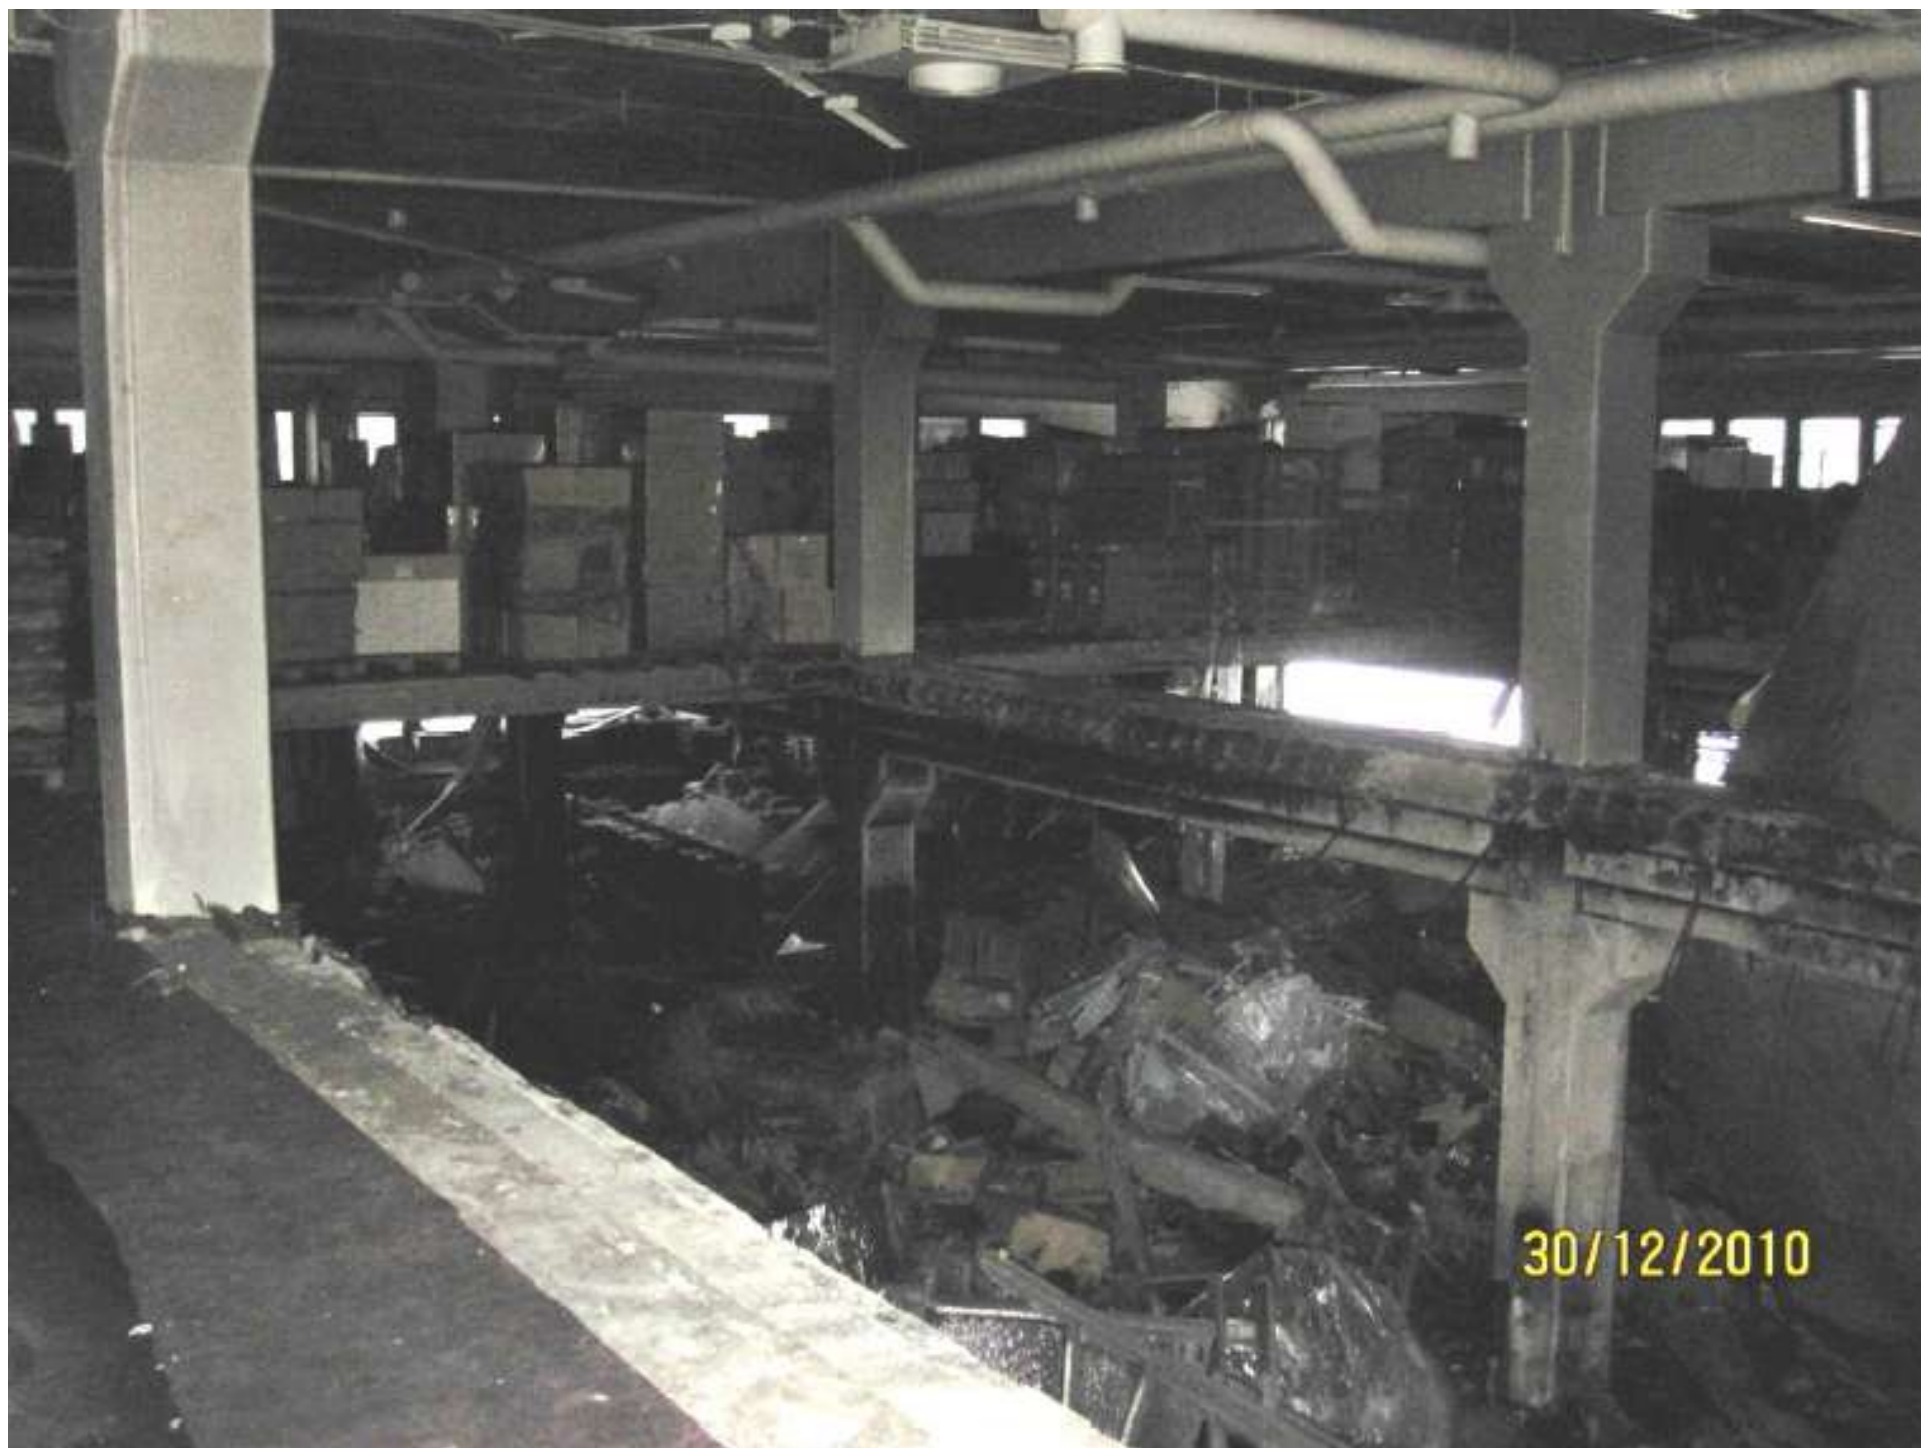
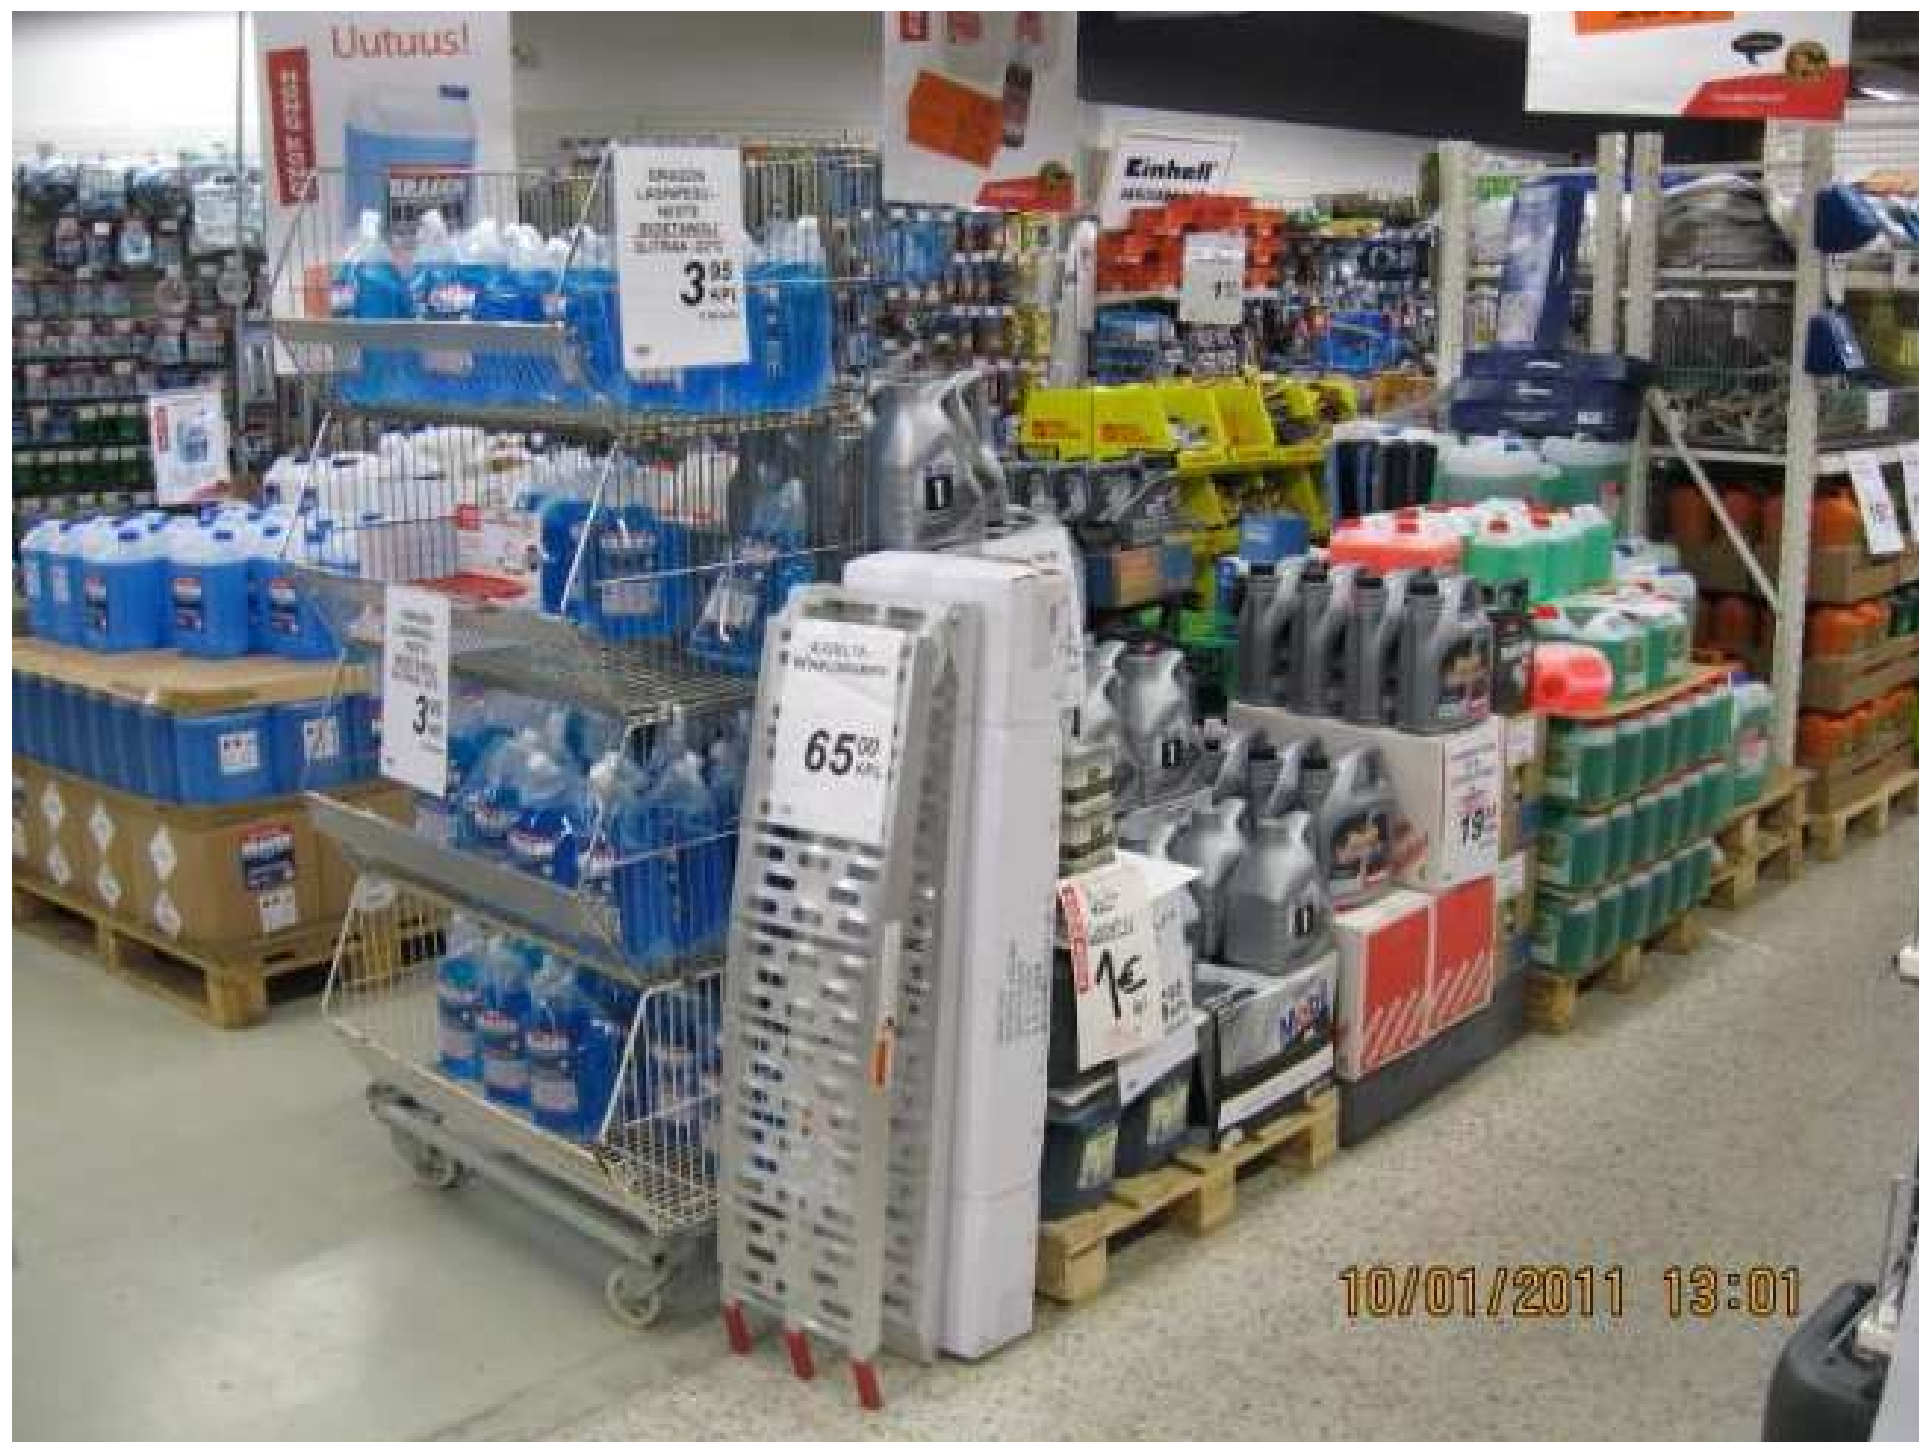
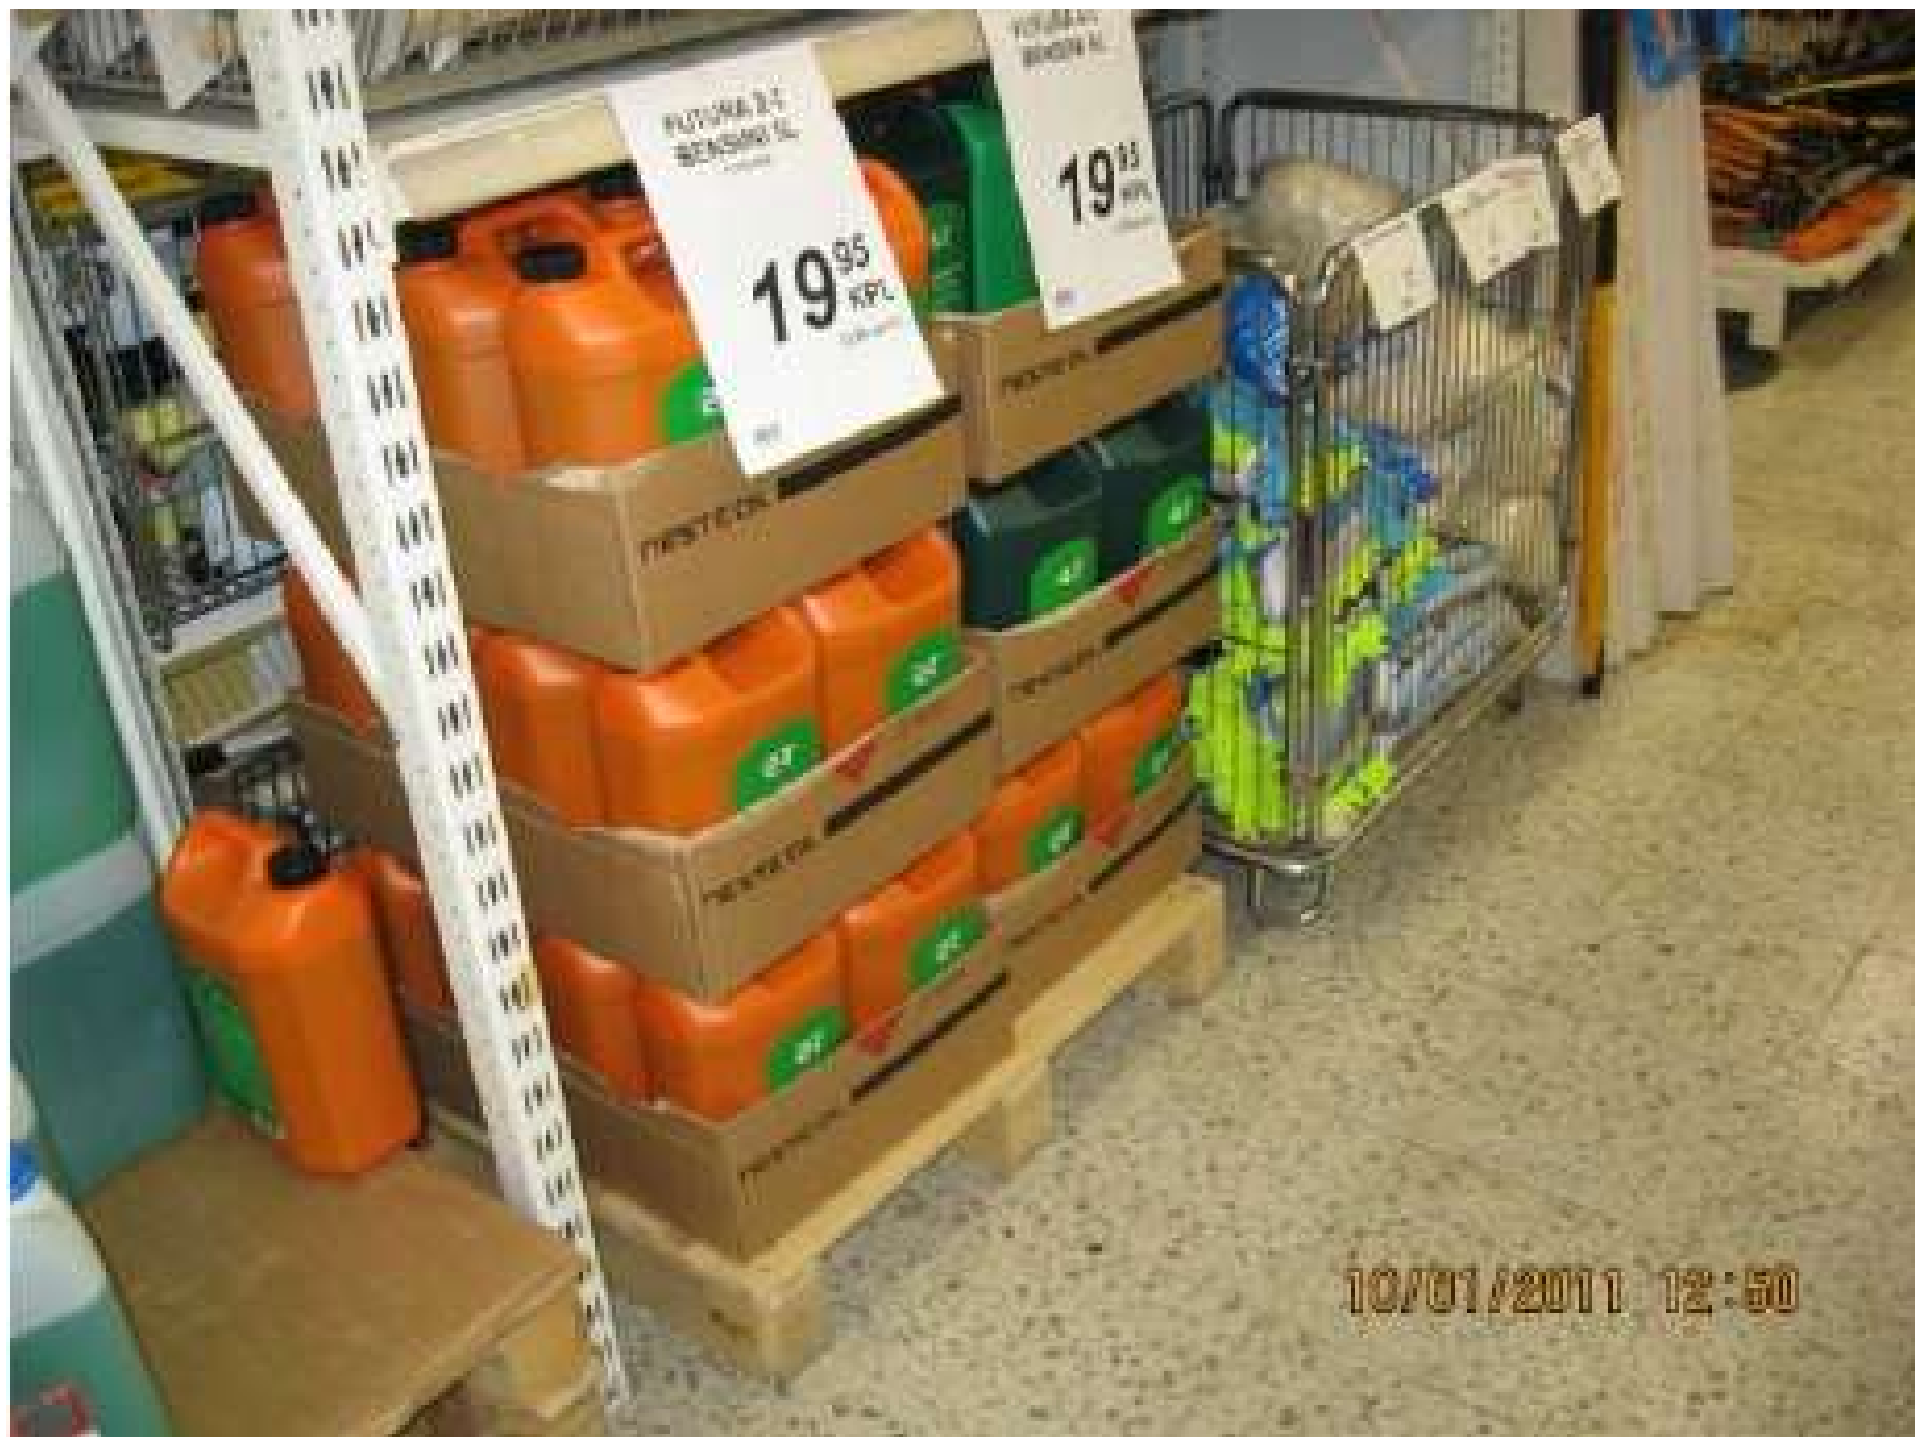
- Ontelolaattojen sortumia 10 minuutissa perääntymisestä
- Rakennuksen paloluokka palonkestävä, nyk ~P1
- Rakennettu tuotanto- ja toimistorakennukseksi 1986, tavaratalona vuodesta 1989
- Alakerran korkeus 4 m
- Välipohjan palonkesto A120 = palamaton materiaali, standardipalon lämpörasituksen kesto 120 min
- Ontelolaattojen paksuus 265 mm + 60 mm pintavalu
- Betoninäytteet ehjistä osista ok
- Pilarien ja palkkien betoni ei erityisemmin kärsinyt kuumuudesta
- Sortuma selittyy selvästi standardipaloa nopeammalla lämpenemisellä
- runsas palokuorma & paloteho
- matala tila, ilmaa ikkunoista
