# Valtuutetun sähkötarkastajan havainnot ja sähkölaitteistojen tarkastuksilta ja palonsyöntutkinnasta

Reijo Lintula, RTL-Palvelut Oy

SUOMEN PALOINSINÖÖRIYHDISTYS RY 8.11.2016

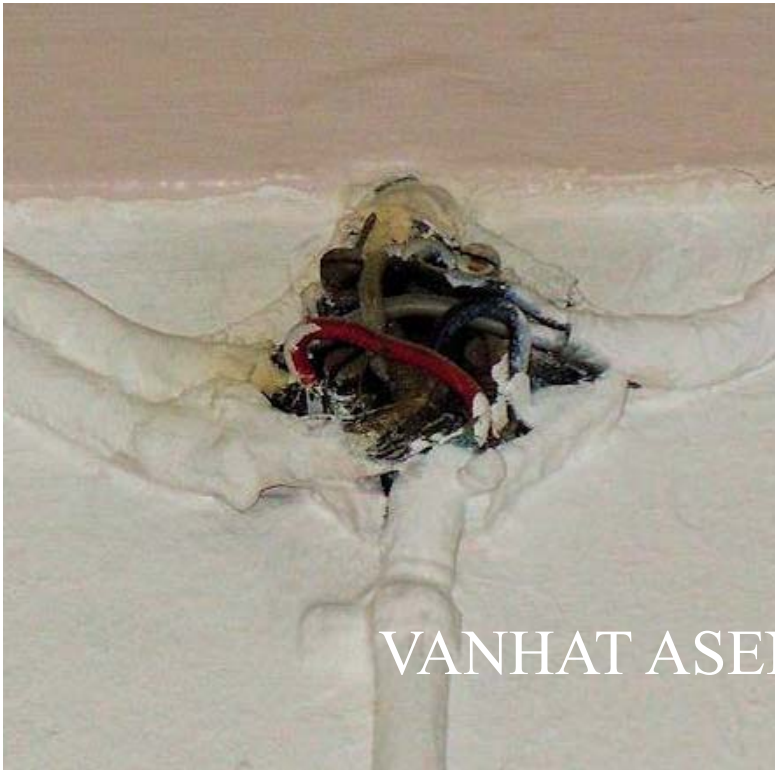
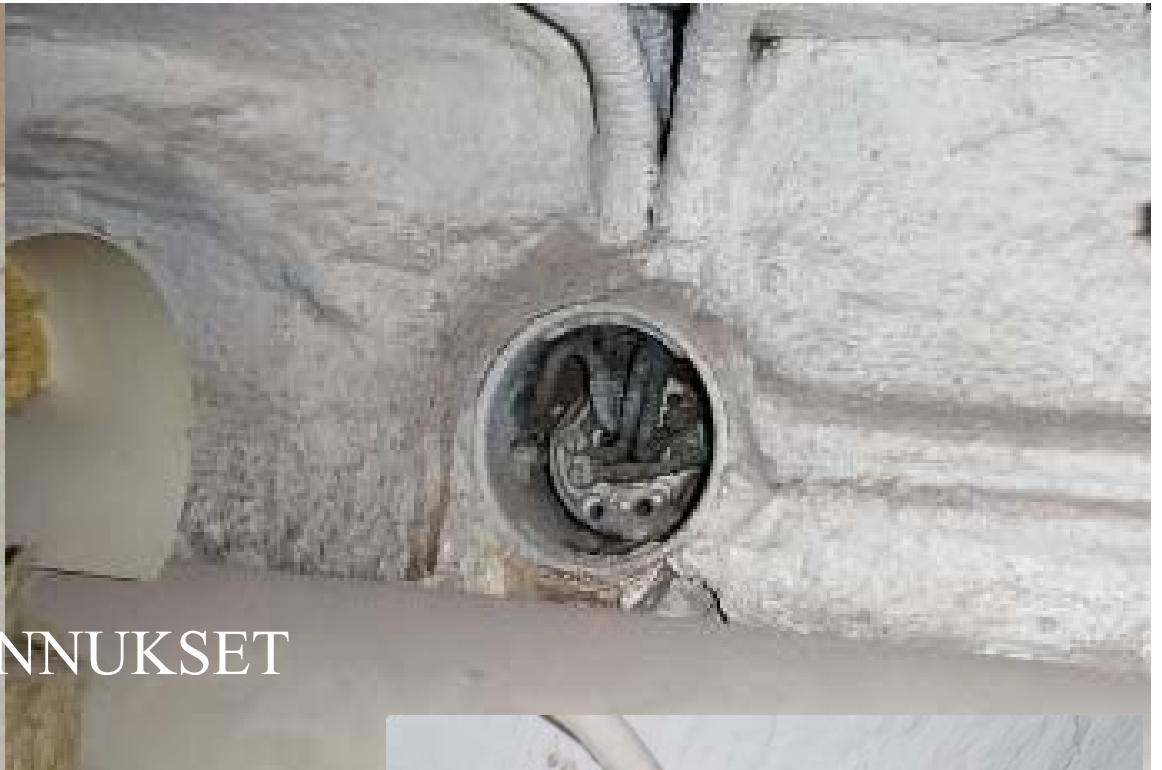
- ❖ 2015: ” Kiinteistön sähköasennukset ovat osin alkuperäisiä, noin 80 vuoden ikäisiä ja pääosin huonokuntoisia.”, ” Asunnossa 9 lieden pistorasian suojamaadoitus puuttuu vakavaa vaaraa aiheuttaen ”
- ❖ ” Keskuksen puuttuva sulakekansi ja pohjakosketin aiheuttivat välittömän vaaran”
- ❖ 2014:” Pesulan keskuksen kansi puuttui aiheuttaen välitöntä vaaraa. Paljaat jännitteiset osat ovat kosketeltavissa”. ” As. D29 lieden suojamaadoitus puuttuu vaaraa aiheuttaen ja se tulee korjata viipymättä”. ” As. E42 peilikaapin pistorasia on kytketty virheellisesti. Maadoitusliittimestä puuttuu suojamaadoitus vaaraa aiheuttaen”

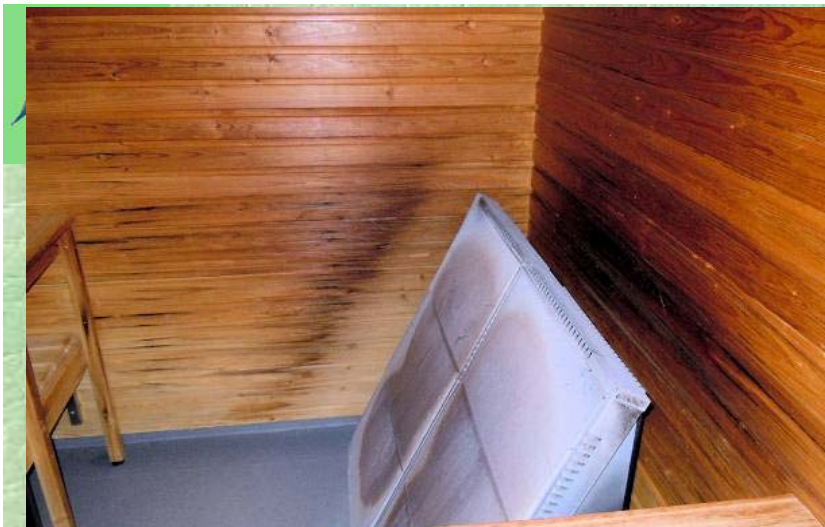
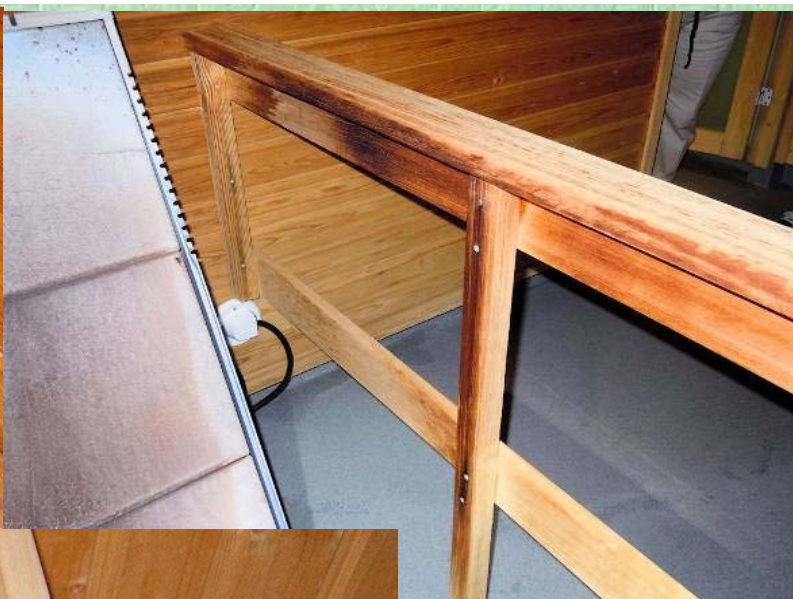
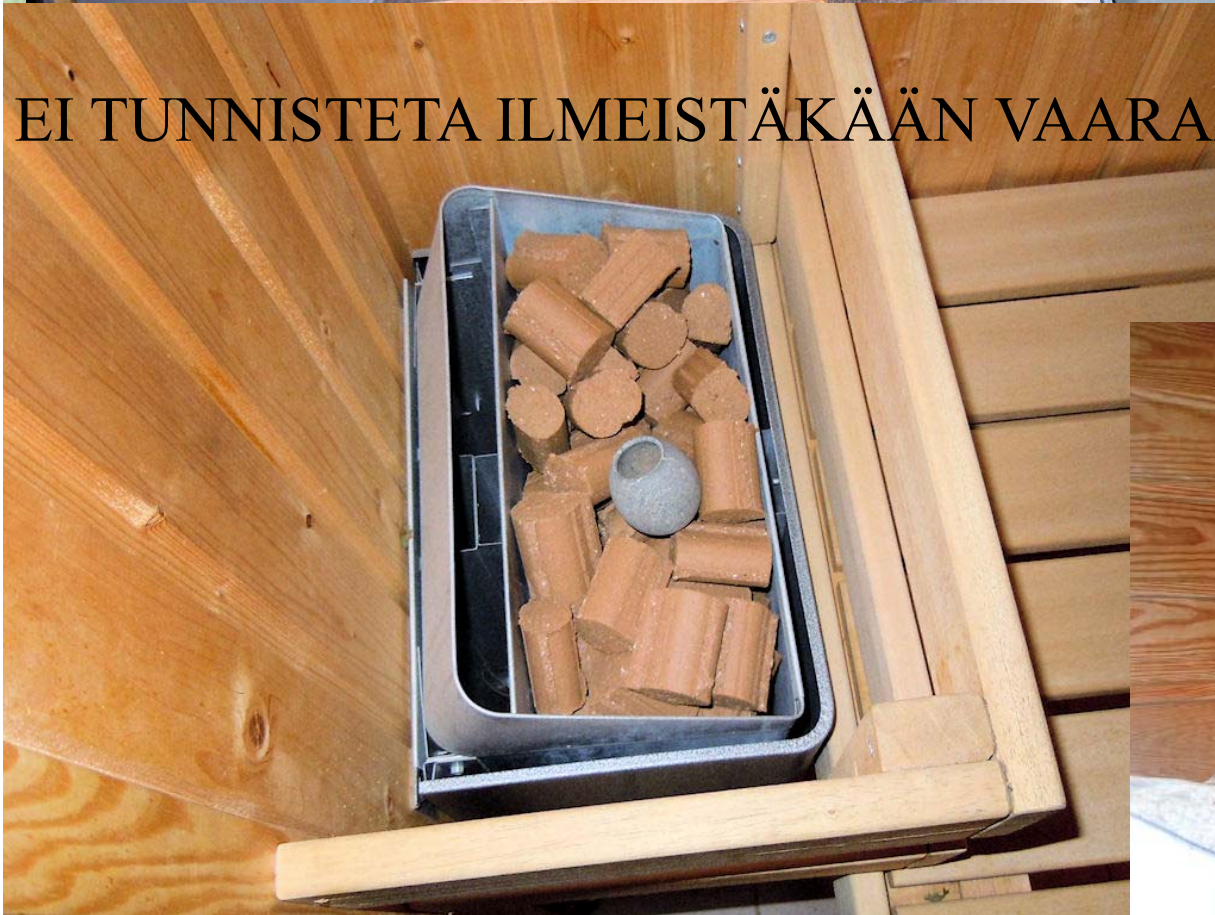
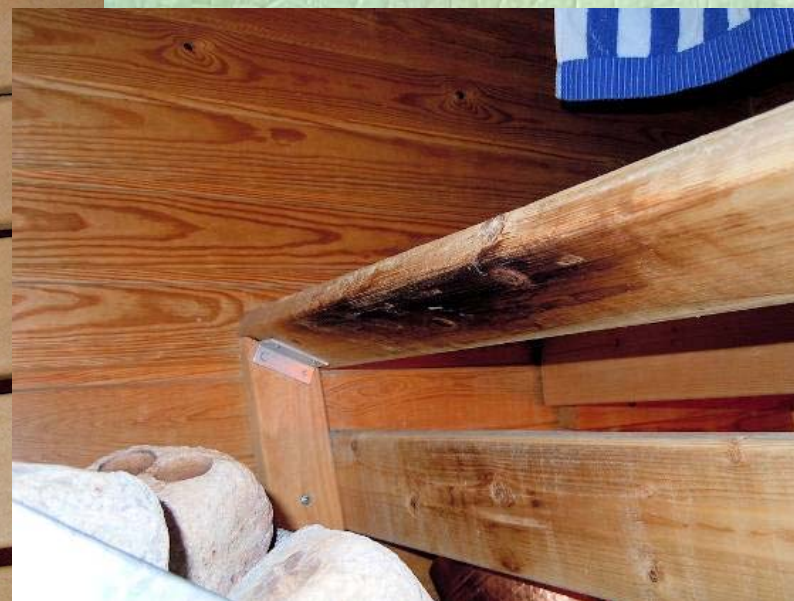
EITUNNISTETA VAARAA

EI TUNNISTETA ILMEISTÄKÄÄN VAARAA!!

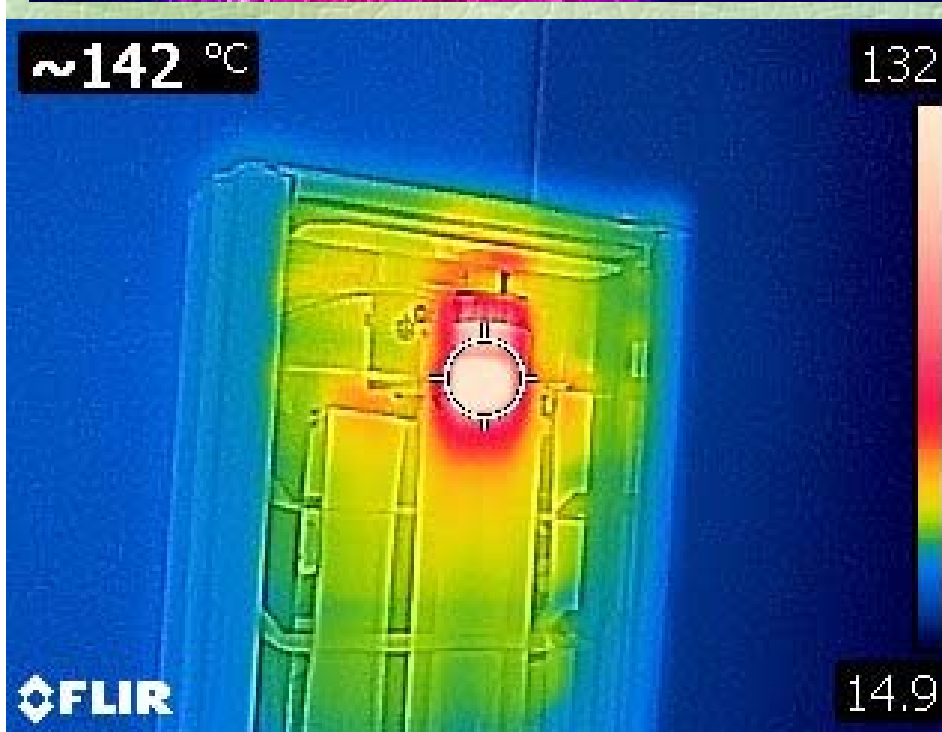
EI TUNNISTETA VAARAA

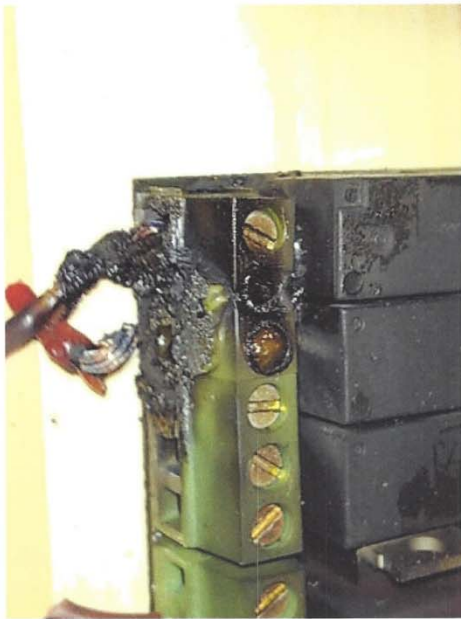
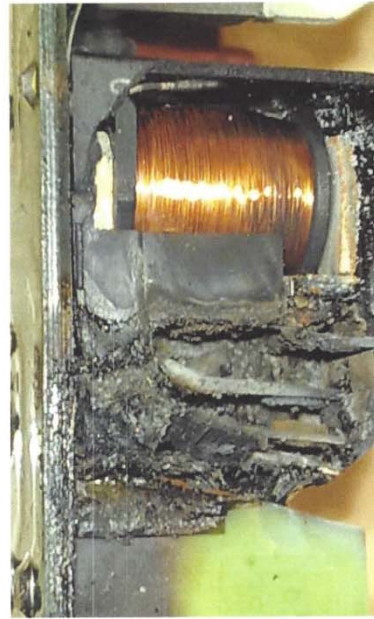
- ❖ Laitteita on toimitettu noin 4000 kpl vuosien 2002-2005 välisenä aikana asiakkaille
- ❖ Huollon tiedossa on useita ”savua pölläytelleitä” laitteita aiemmilta vuosilta
- ❖ Vika on ollut aina laitteen ohjausyksikössä
- ❖ Huollon mukaan vika oli aina samassa paikassa
- ❖ Syynä aiemmin epäilty löysää liitosta, sen aiheuttamaa kuumaa kohtaa ja juotosten sulamista tästä syystä
- ❖ Komponentti on yleiskäyttöinen termostaatti, jota käytetään varmasti monissa muissakin kylmälaitteissa

Huoltohenkilökunnan kuva-arkistosta:

- ❖ Komponentin vaihto ja siinä kaikki.
- ❖ Huollon näkemystä vaarasta ei otettu tosissaan.
- ❖ Asiasta on joskus reklamoitu laitetoimittajaa, joka ei tutkimuksissaan ole saanut komponenttia syttymään ”edes puhalluslampulla”.

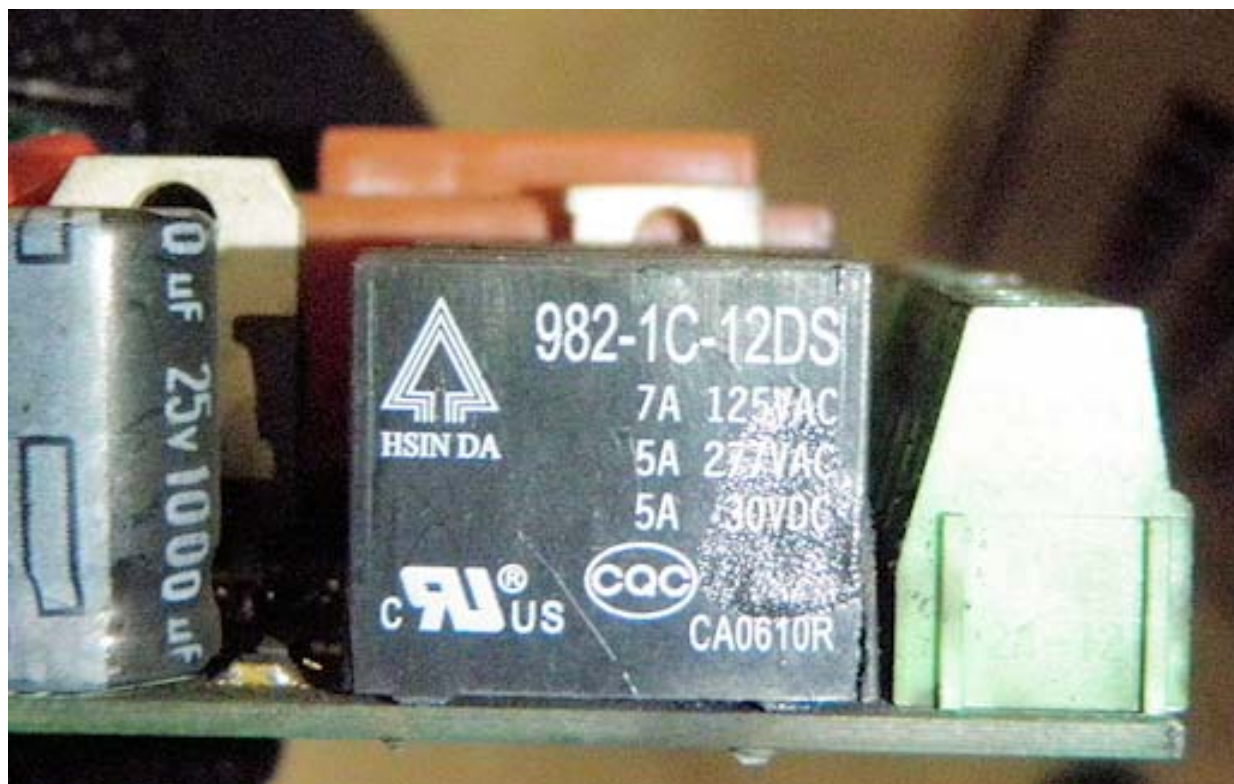
Piirikortilla olevat releet käydään yksi kerrallaan läpi. Ensin avataan laittimainen rele ehjästä laitteesta rakenteen selvittämiseksi. Vioittunut laite avataan seuraavaksi ja arvioidaan sen kunto
